# 外壁調査結果報告書

調査内容	外壁調査
調査建物の所在地	
撮影面	外壁東面・西面・南面
調査日	
天気	晴れ
調査時間	10:00 現地入り(機体セッティング・ミーティング等) 10:50 東面調査 11:50 西面調査 12:25 南面調査 12:35 データ確認及び撤収準備 13:00 調査終了

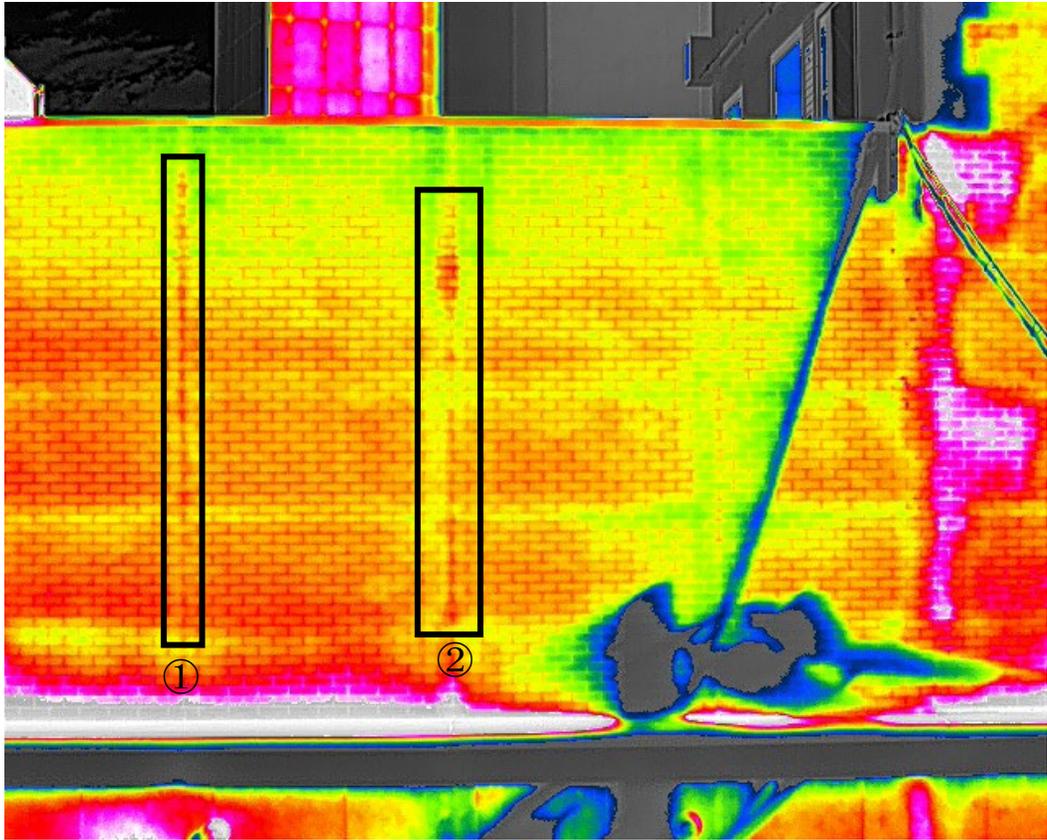
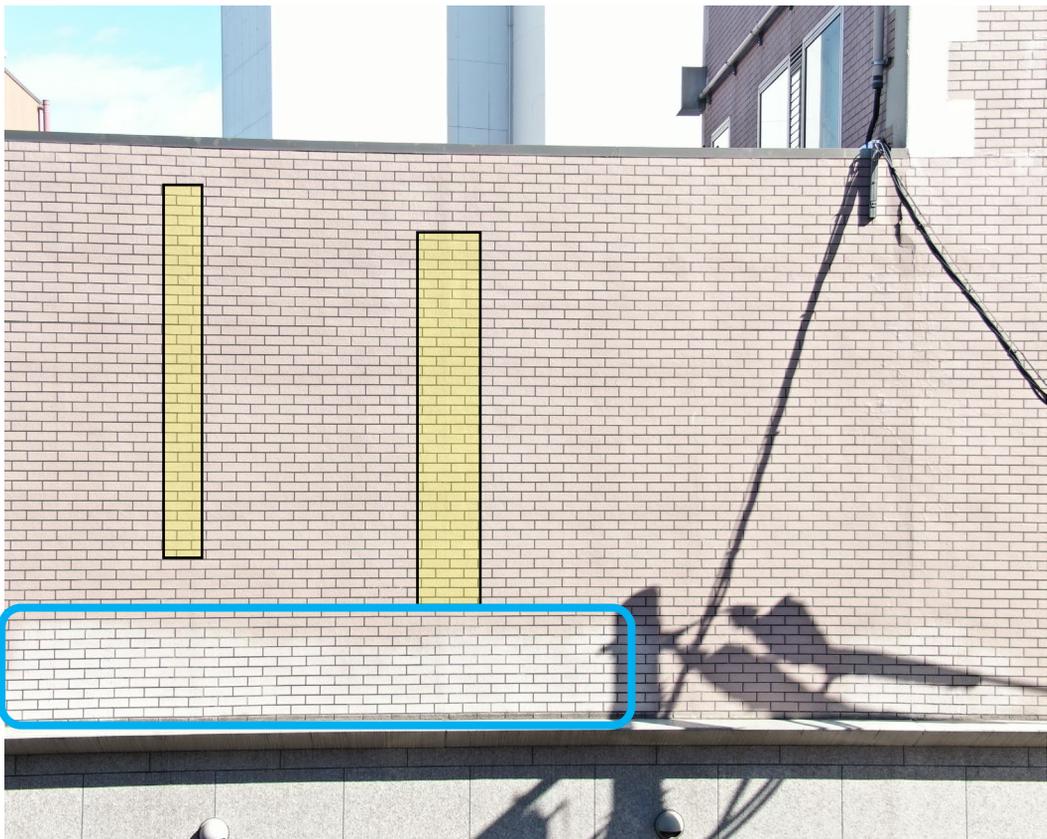
場所/部位①②	西面3階
備考	黒枠内部は、高温反応が検出されているため、 外壁の浮き、剥離の可能性があります。

※青枠内:エフロレッセンスの可能性あり

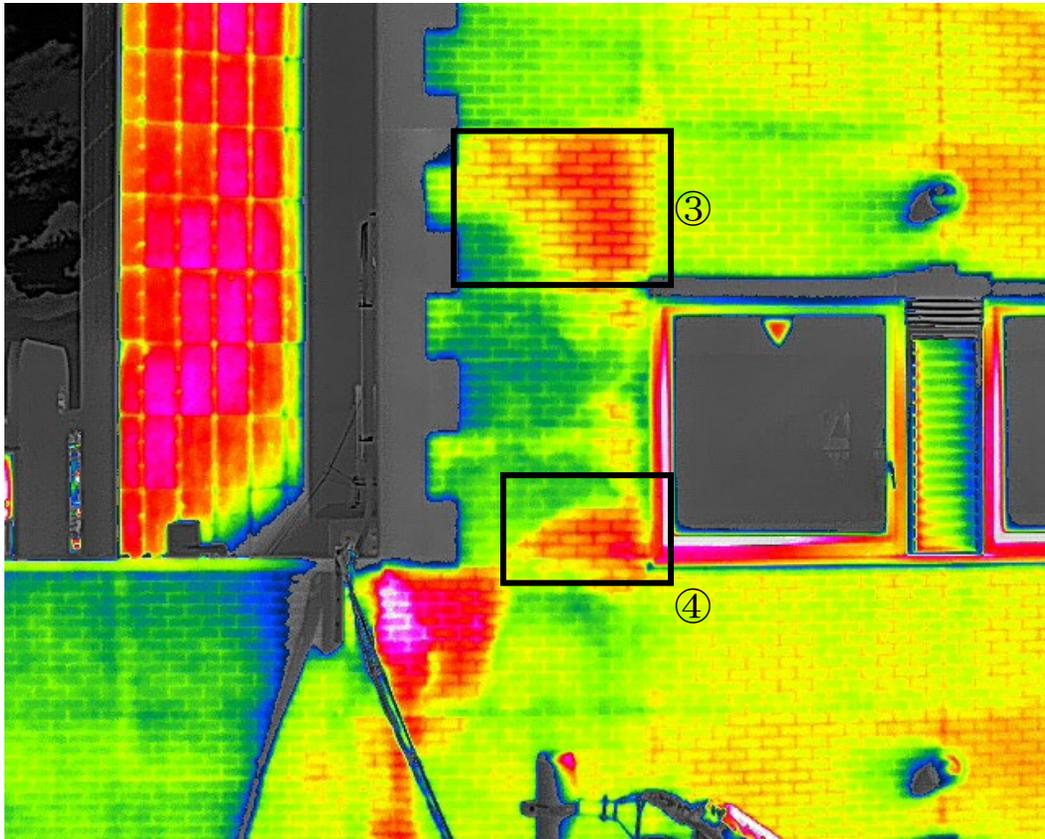
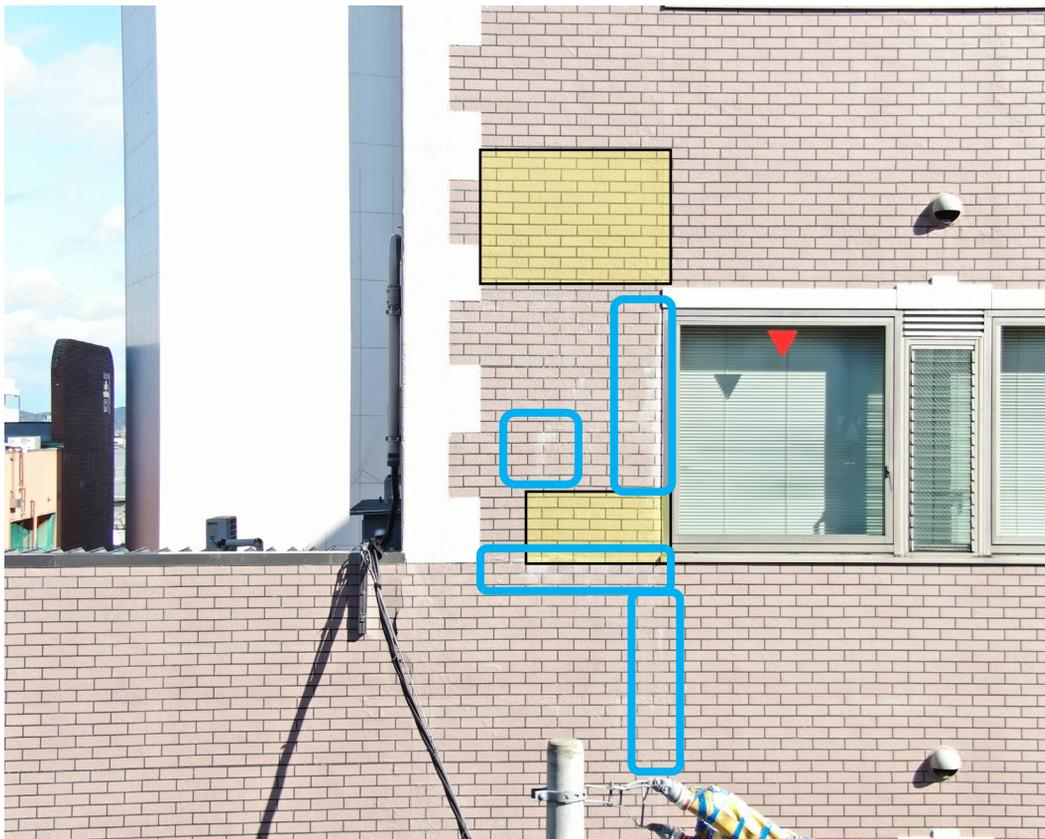
場所/部位③④	西面4階
備考	黒枠内部は、高温反応が検出されているため、外壁の浮き、剥離の可能性があります。

※青枠内:エフロレッセンスの可能性あり

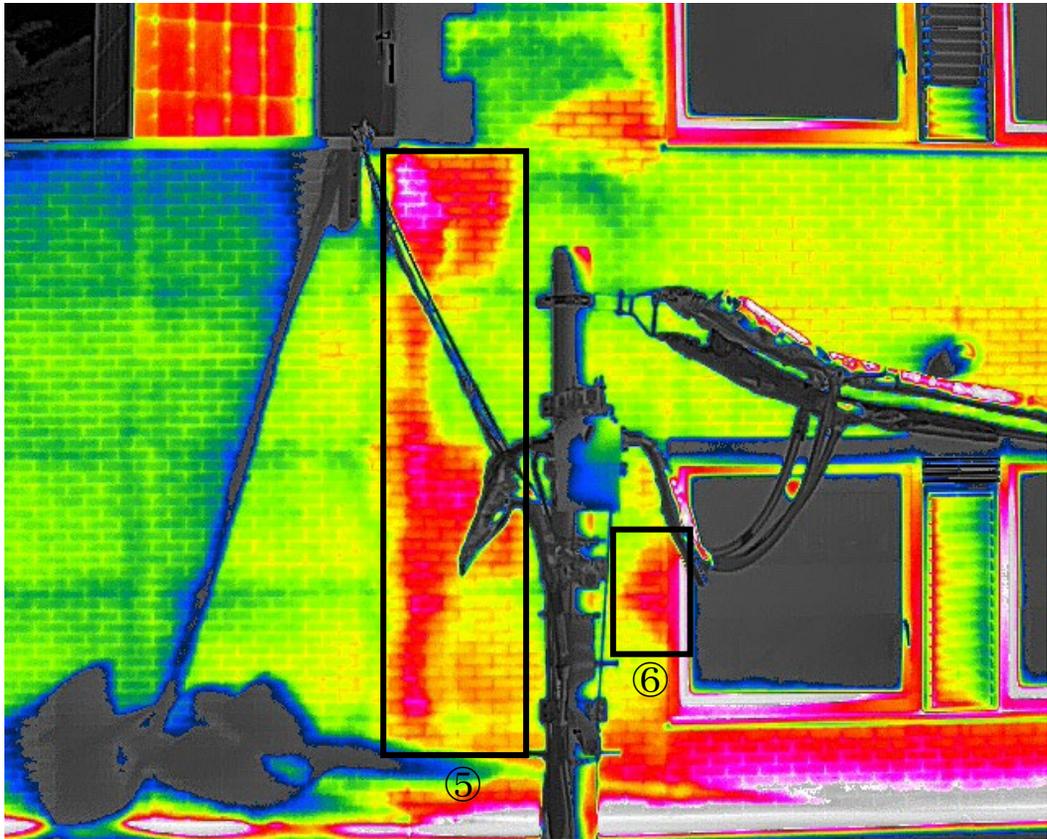
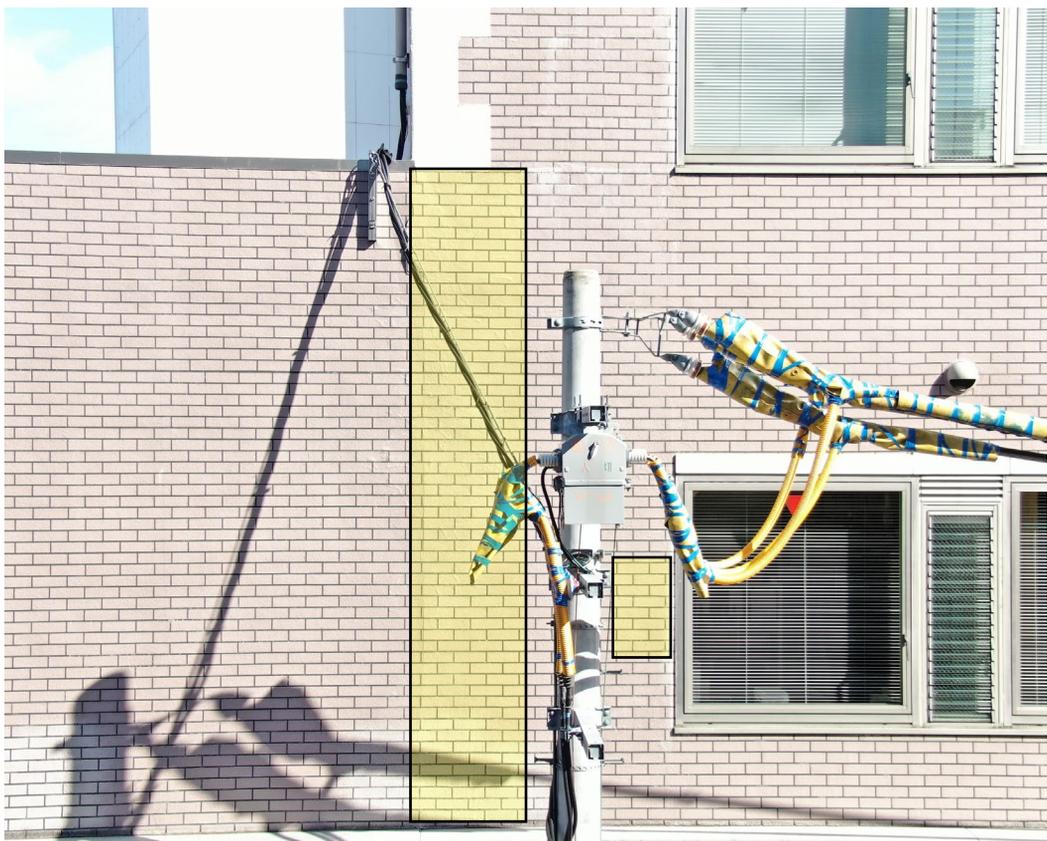
場所/部位⑤⑥	西面3階
備考	黒枠内部は、高温反応が検出されているため、外壁の浮き、剥離の可能性があります。

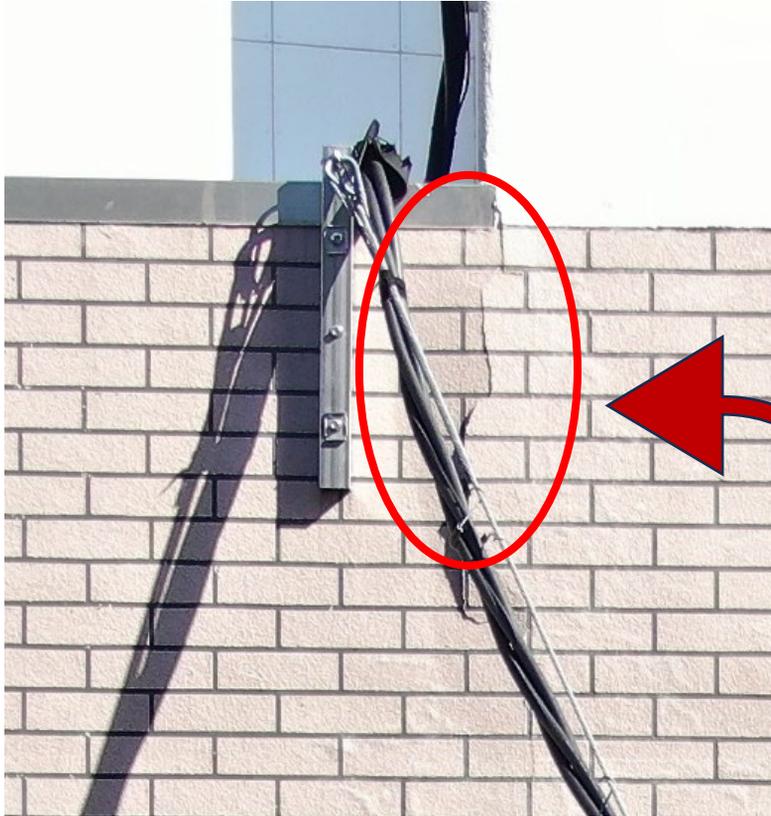
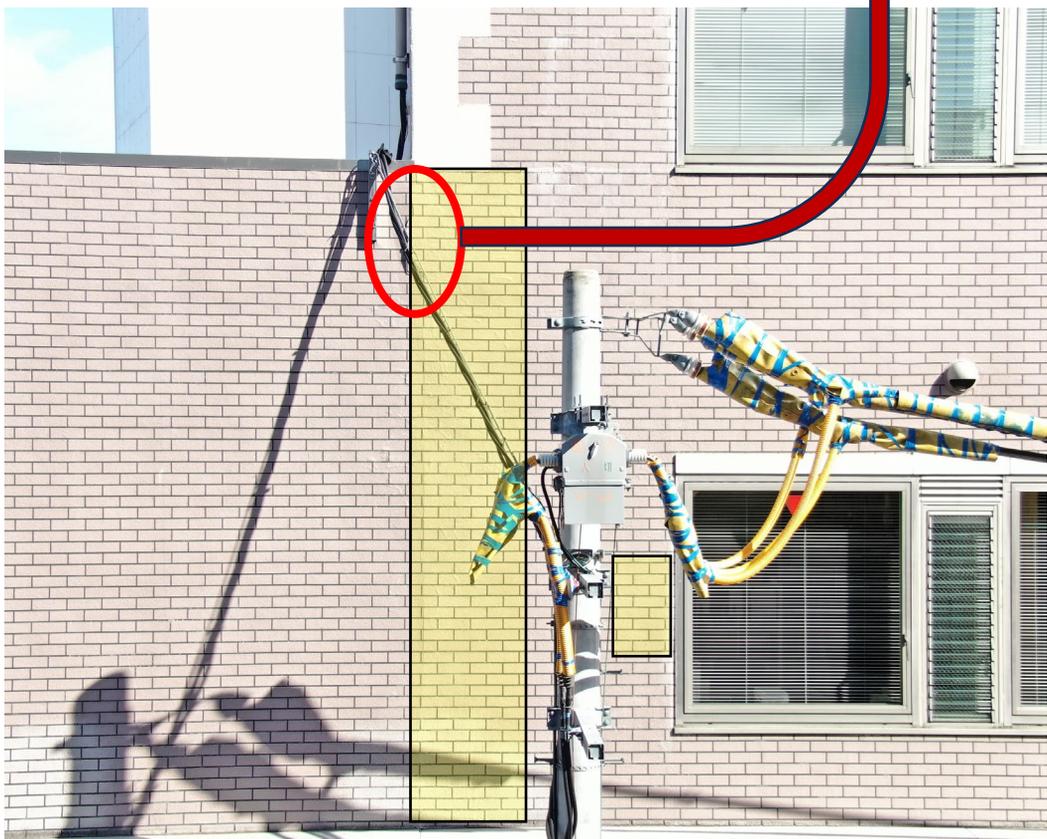
場所/部位⑤	西面3階
備考	可視画像からも 外壁の亀裂が疑われる様子が確認できます。

部位⑤⑱のようにすでに外壁の剥離が始まっている箇所もございますので、早急に修繕工事等をすすめていただくことをお薦めいたします。

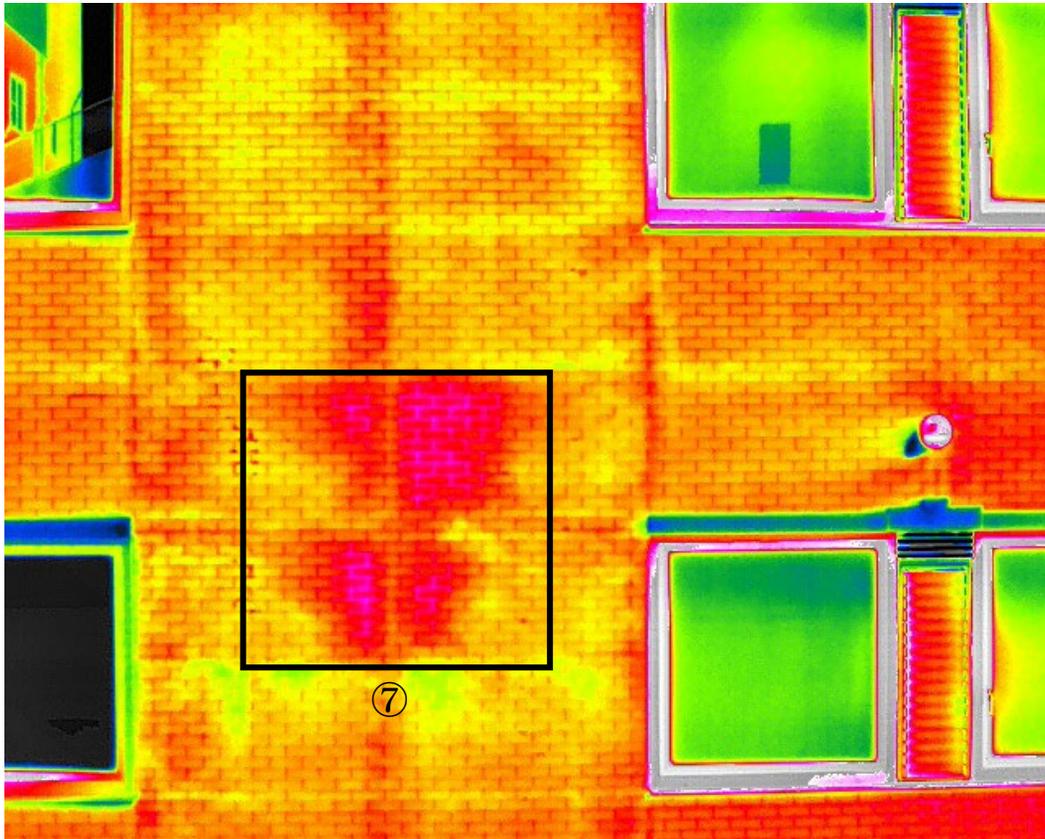
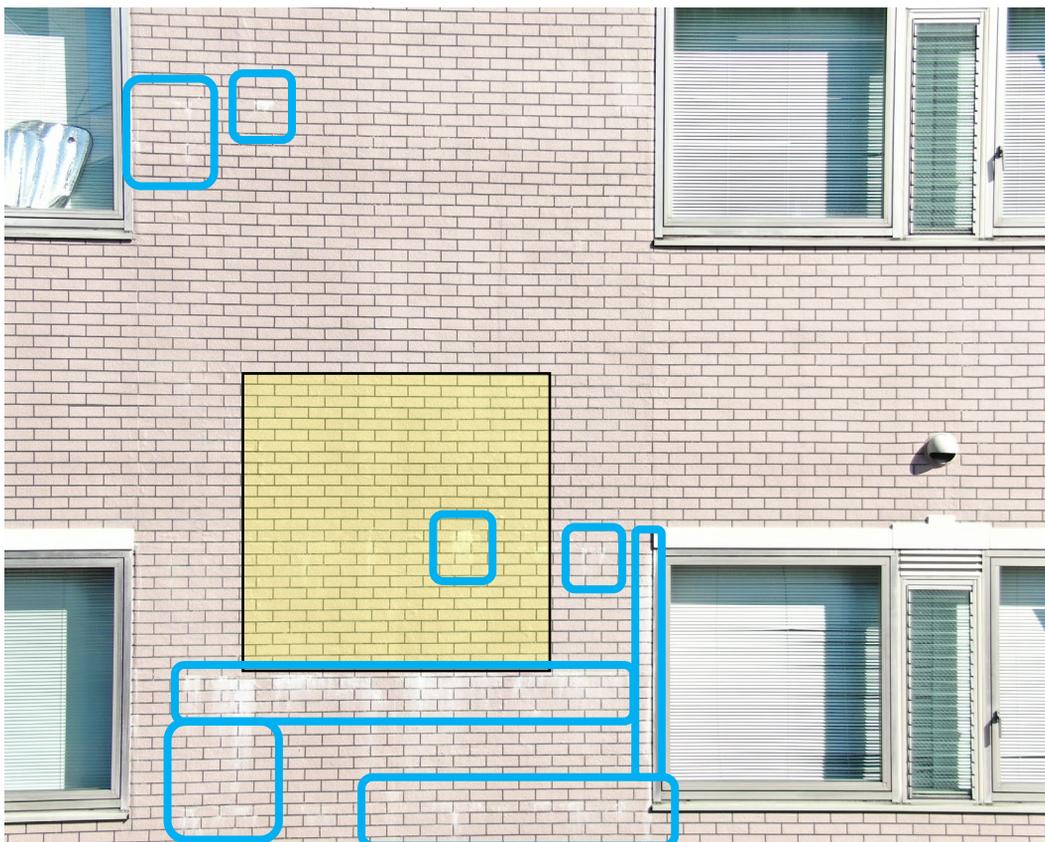
場所/部位⑦	西面4階
備考	黒枠内部は、高温反応が検出されているため、外壁の浮き、剥離の可能性があります。

※青枠内:エフロッセンスの可能性あり

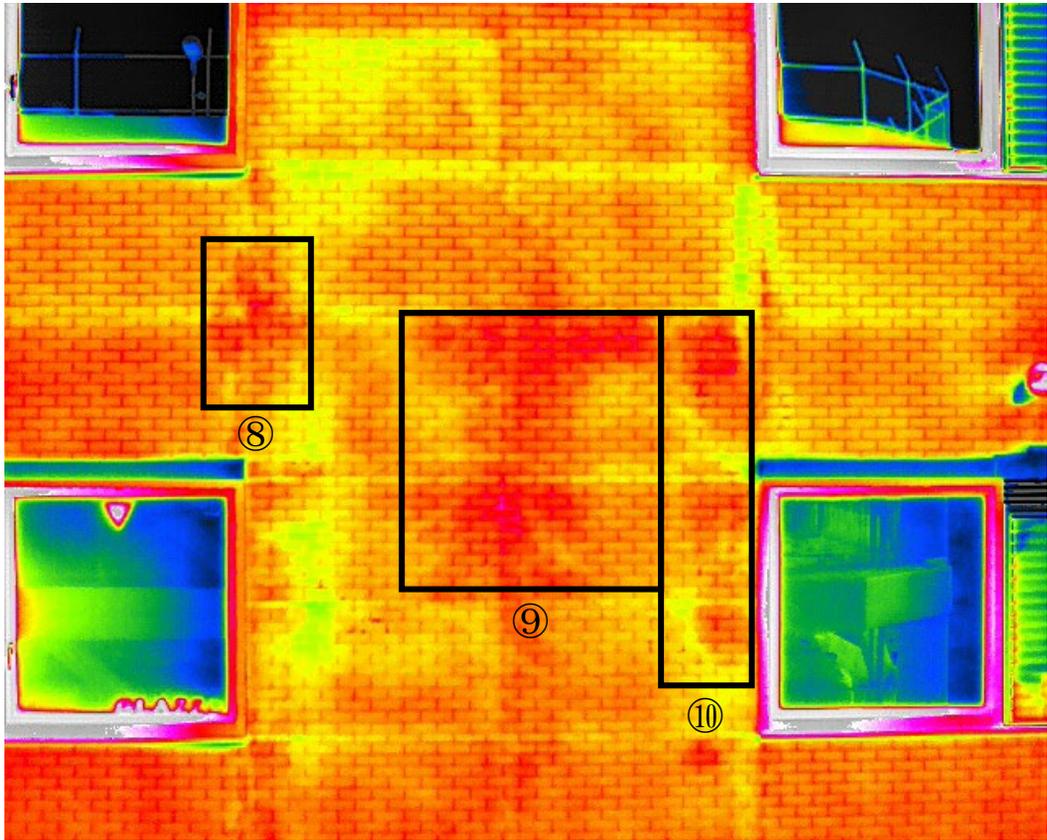
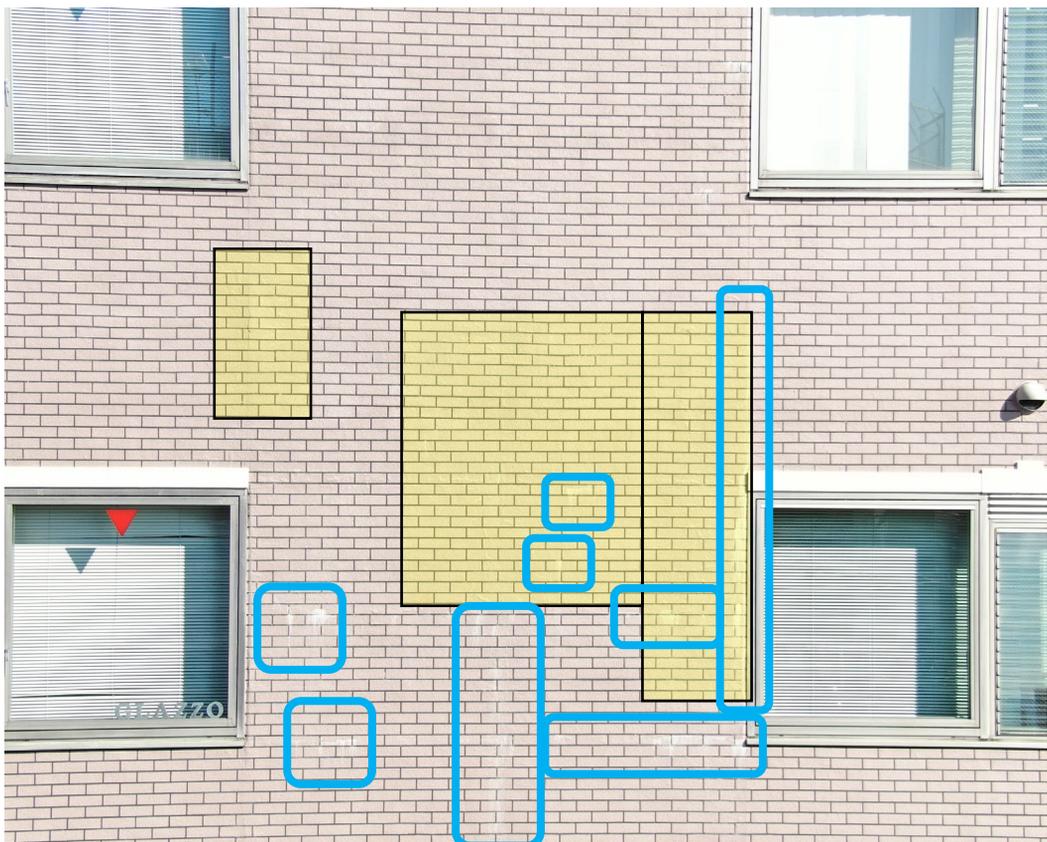
場所/部位⑧⑨⑩	西面4階
備考	黒枠内部は、高温反応が検出されているため、外壁の浮き、剥離の可能性があります。

※青枠内:エフロッセンスの可能性あり

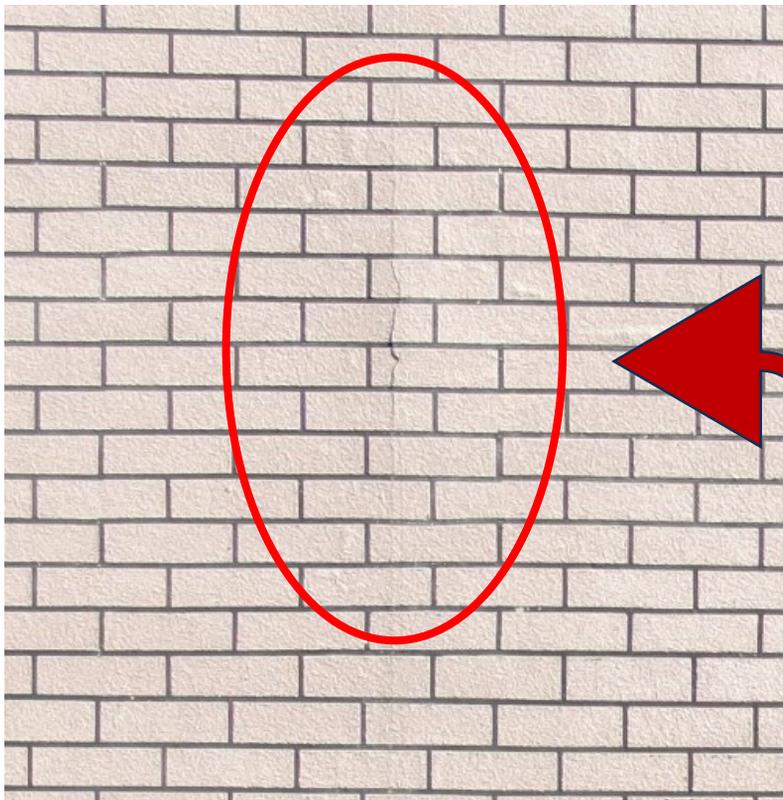
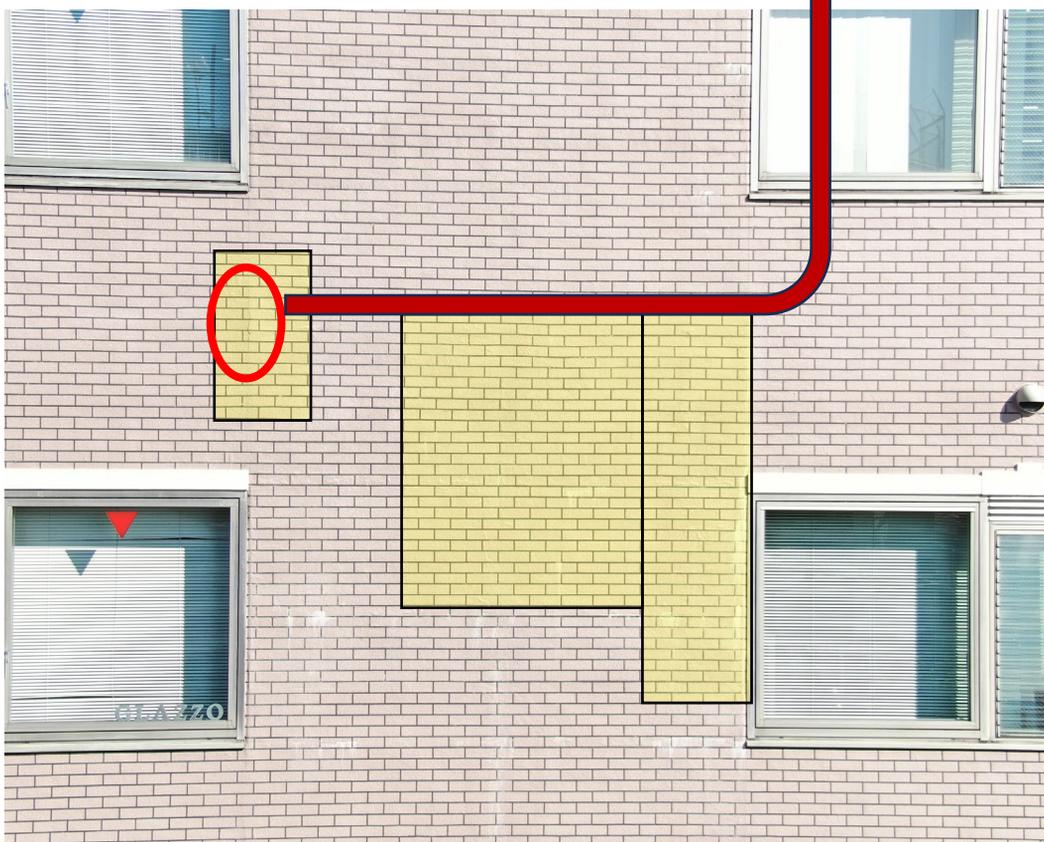
場所/部位⑧	西面4階
備考	可視画像からも 外壁の浮きまたは亀裂が疑われる様子が確認できます。

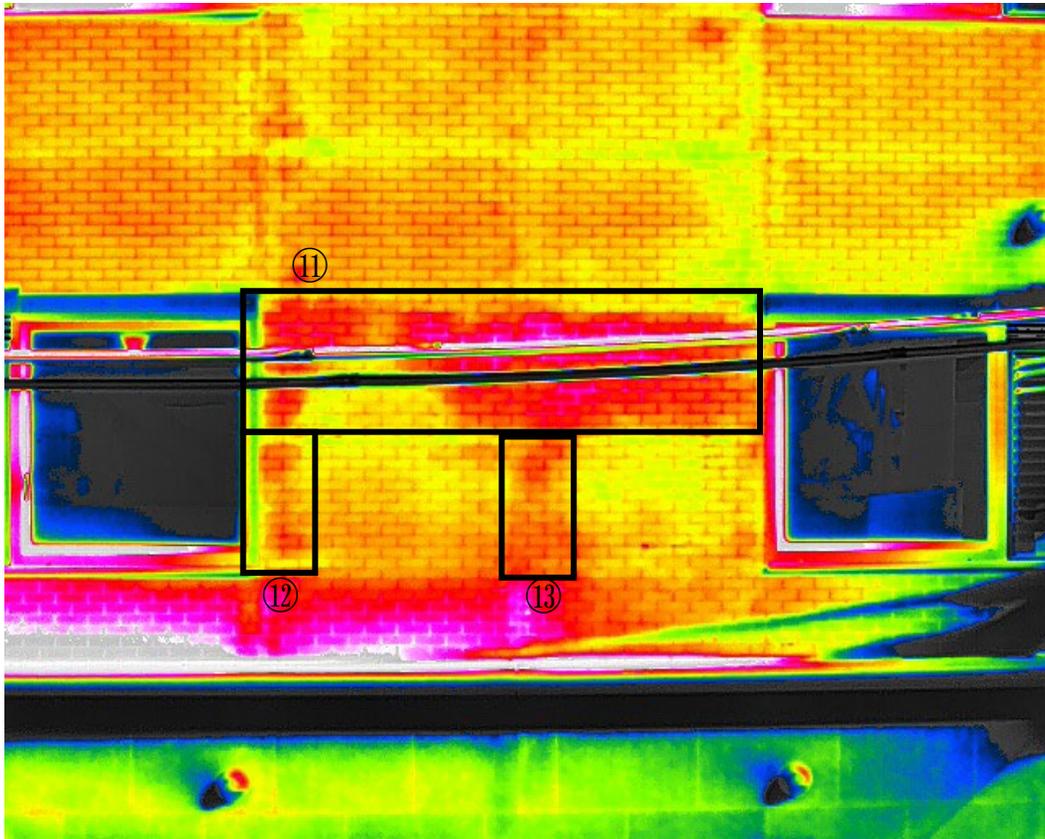
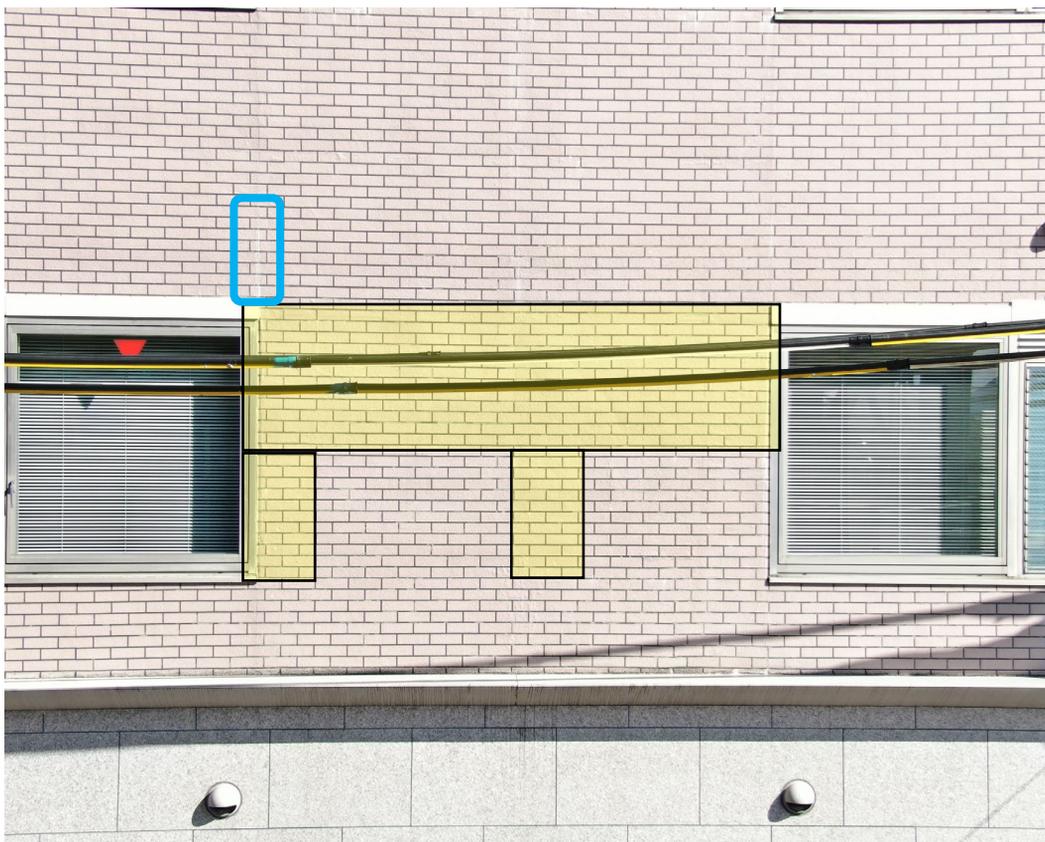
場所/部位①②③	西面3階
備考	黒枠内部は、高温反応が検出されているため、外壁の浮き、剥離の可能性があります。

※青枠内:エフロッセンスの可能性あり

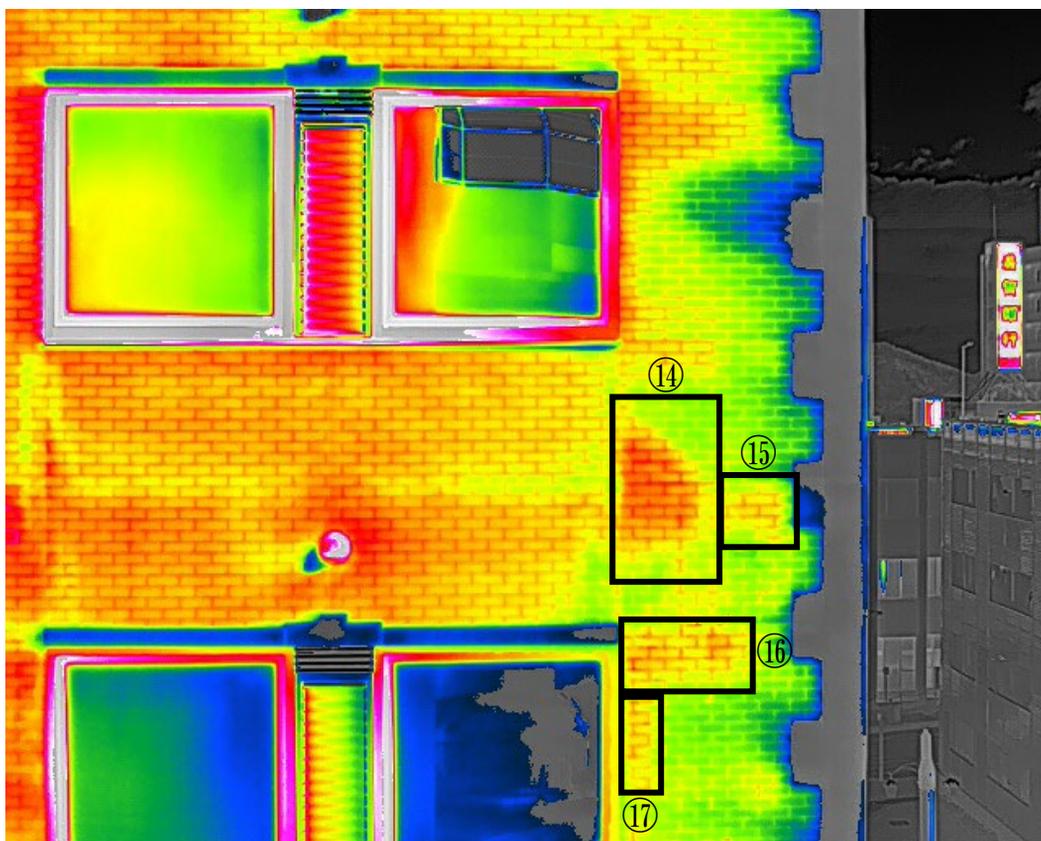
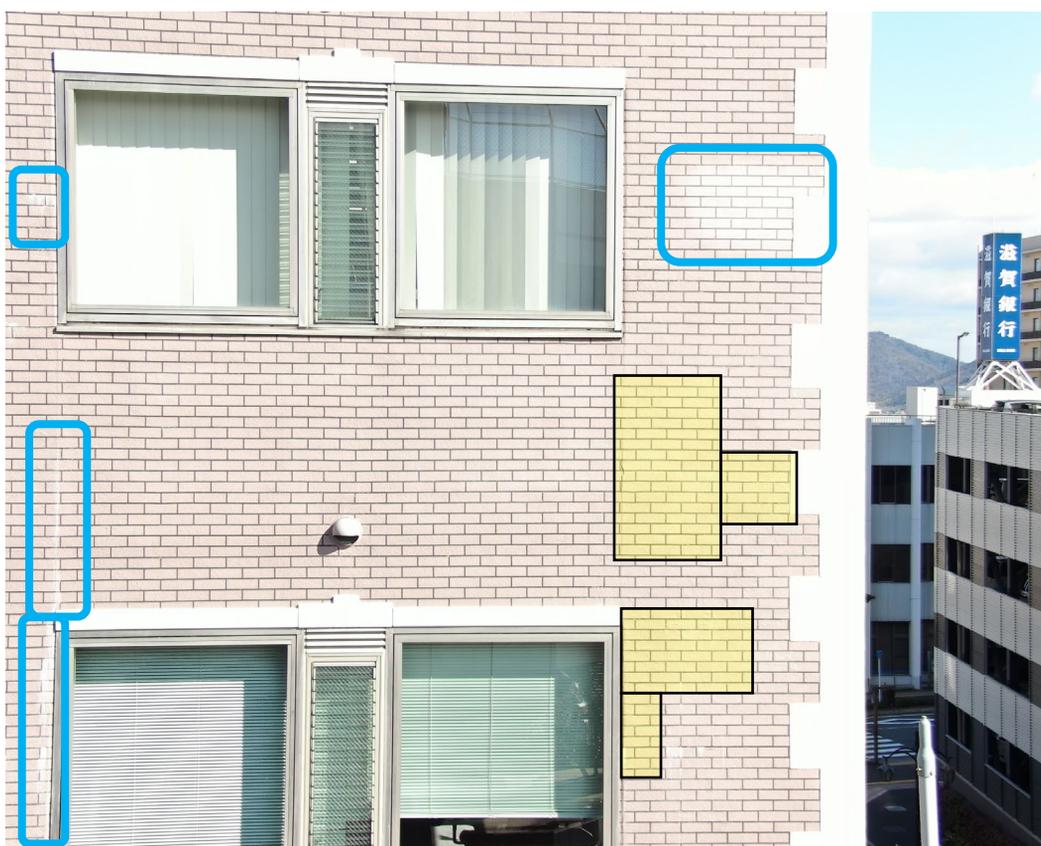
場所/部位⑭⑮⑯⑰	西面4階5階
備考	黒枠内部は、高温反応が検出されているため、外壁の浮き、剥離の可能性があります。

※青枠内:エフロッセンスの可能性あり

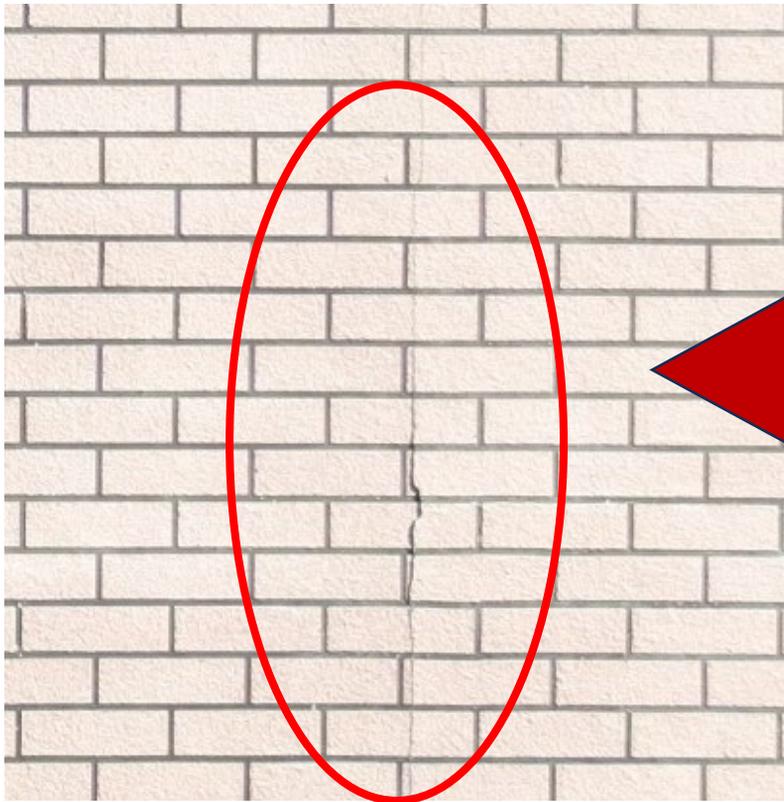
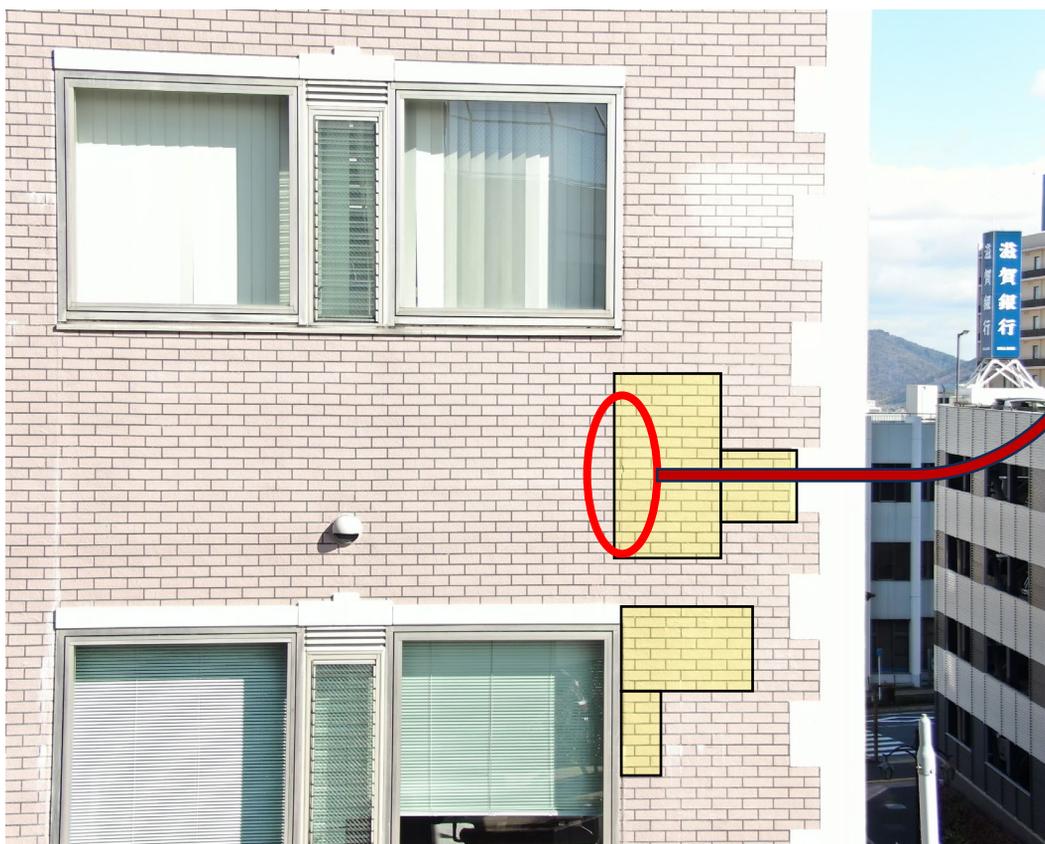
場所/部位⑭	西面4階5階
備考	可視画像からも 外壁の浮きまたは亀裂が疑われる様子が確認できます。

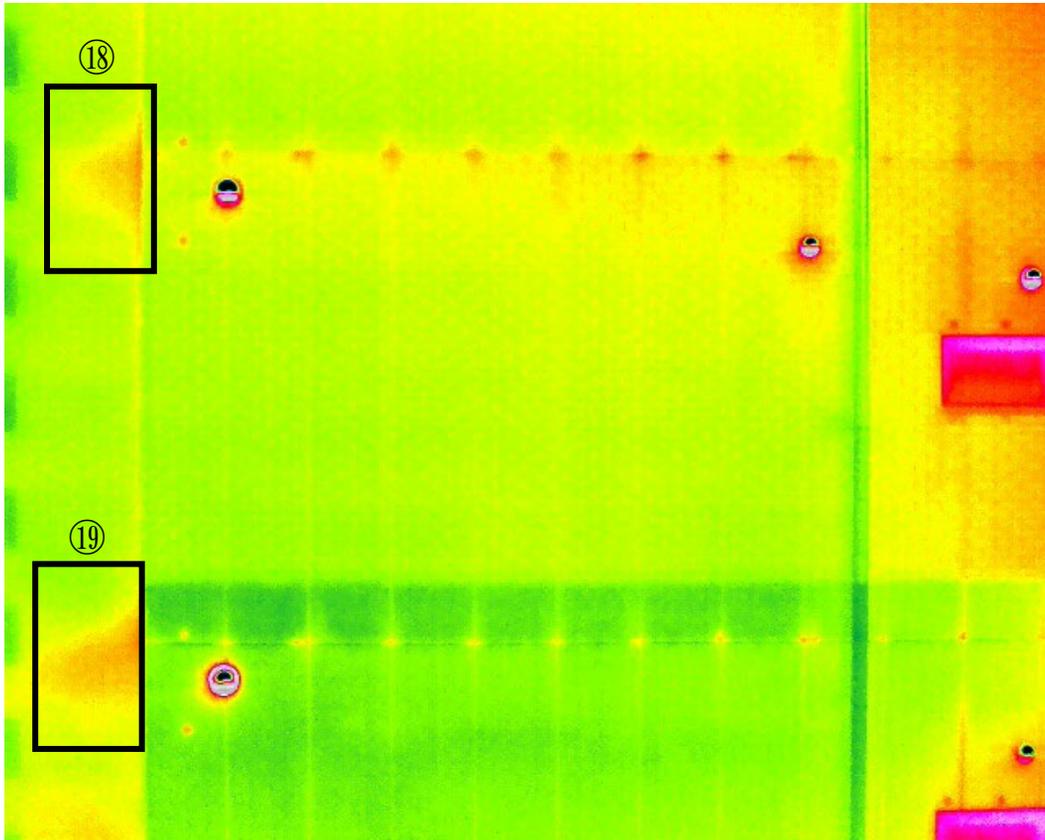
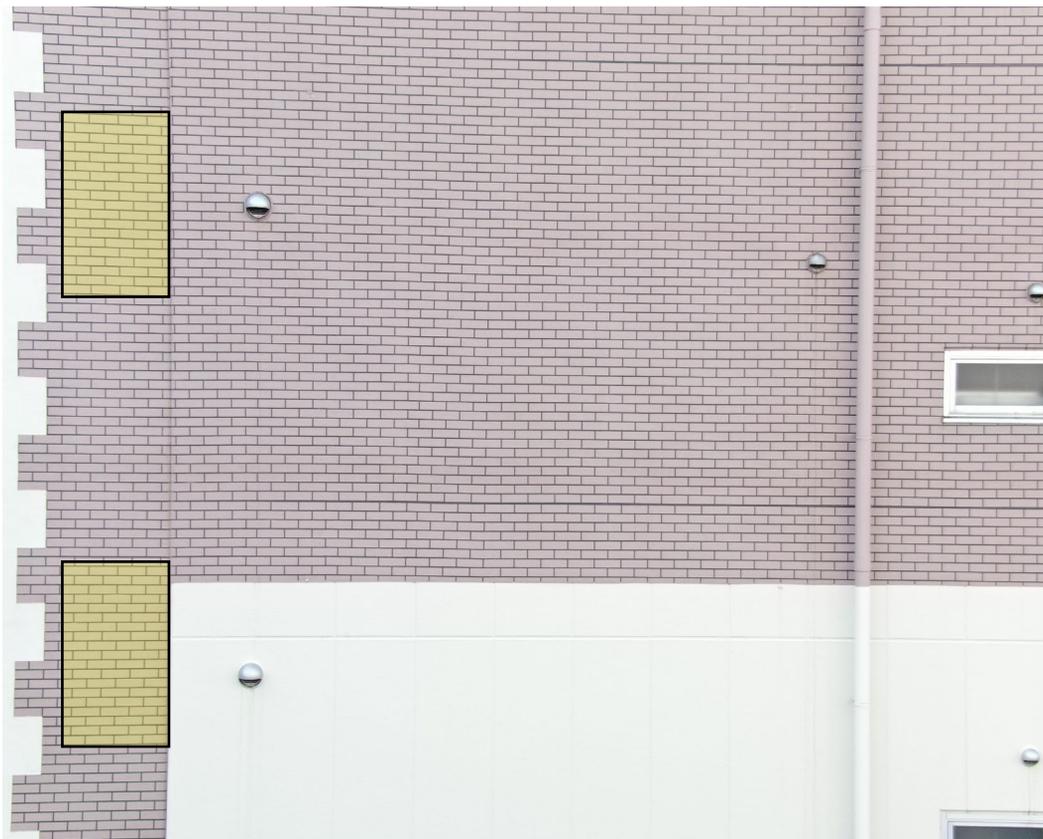
場所/部位⑮⑯	東面3階4階
備考	黒枠内部は、高温反応が検出されているため、外壁の浮き、剥離の可能性があります。

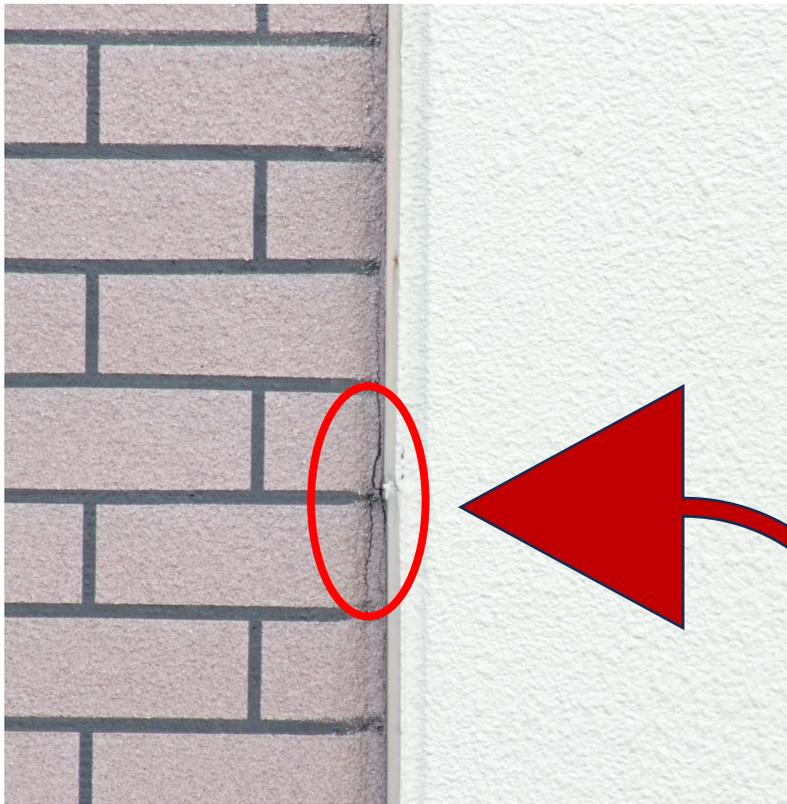
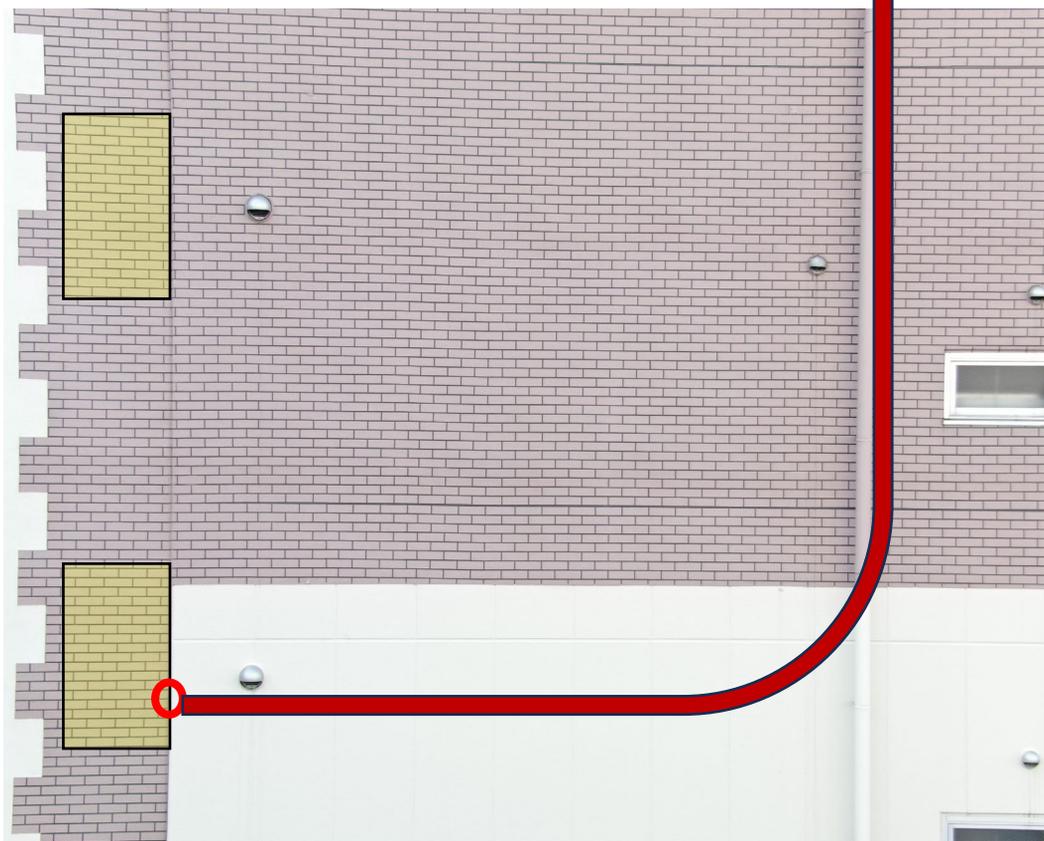
場所/部位⑱	東面3階
備考	可視画像からも 外壁の亀裂が疑われる様子が確認できます。

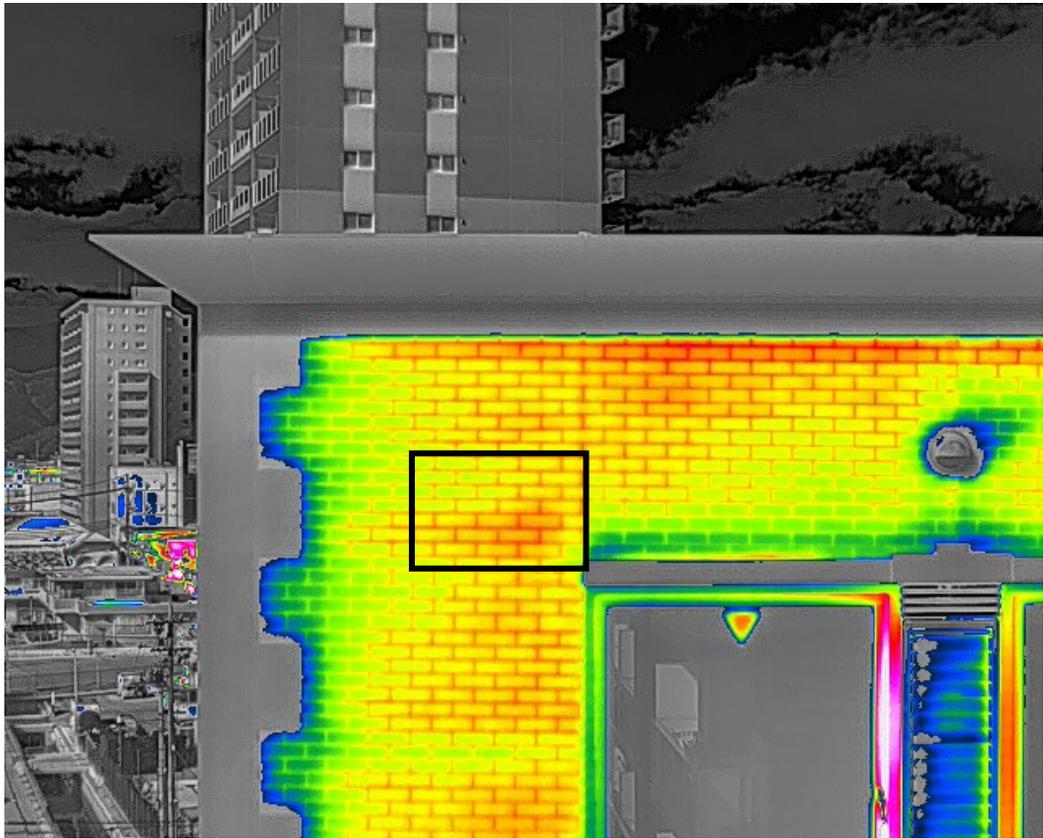
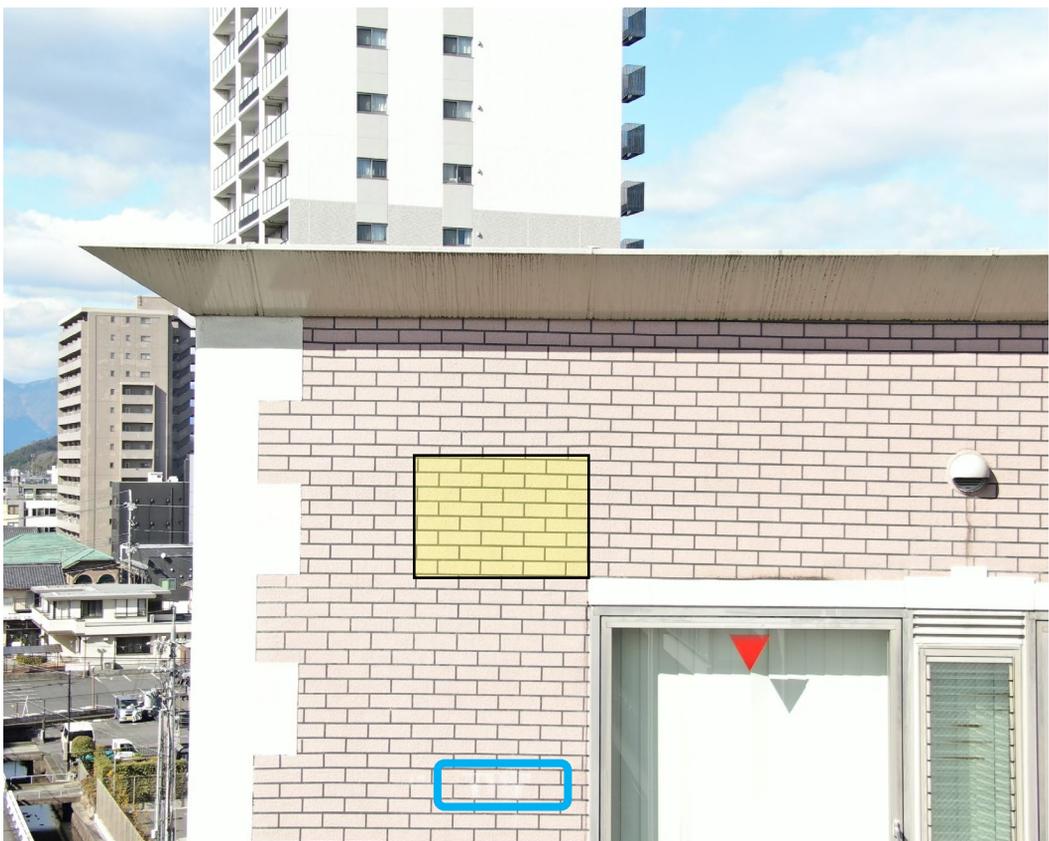
場所/部位⑳	南面5階
備考	黒枠内部は、高温反応が検出されているため、外壁の浮き、剥離の可能性があります。

※青枠内：エフロレッセンスの可能性あり
