# 外壁調査結果報告書

調査内容	外壁調査
調査建物の所在地	
撮影面	外壁東面・西面・南面
調査日	
天気	晴れ
調査時間	10:00 現地入り(機体セッティング・ミーティング等) 10:50 東面調査 11:50 西面調査 12:25 南面調査 12:35 データ確認及び撤収準備 13:00 調査終了

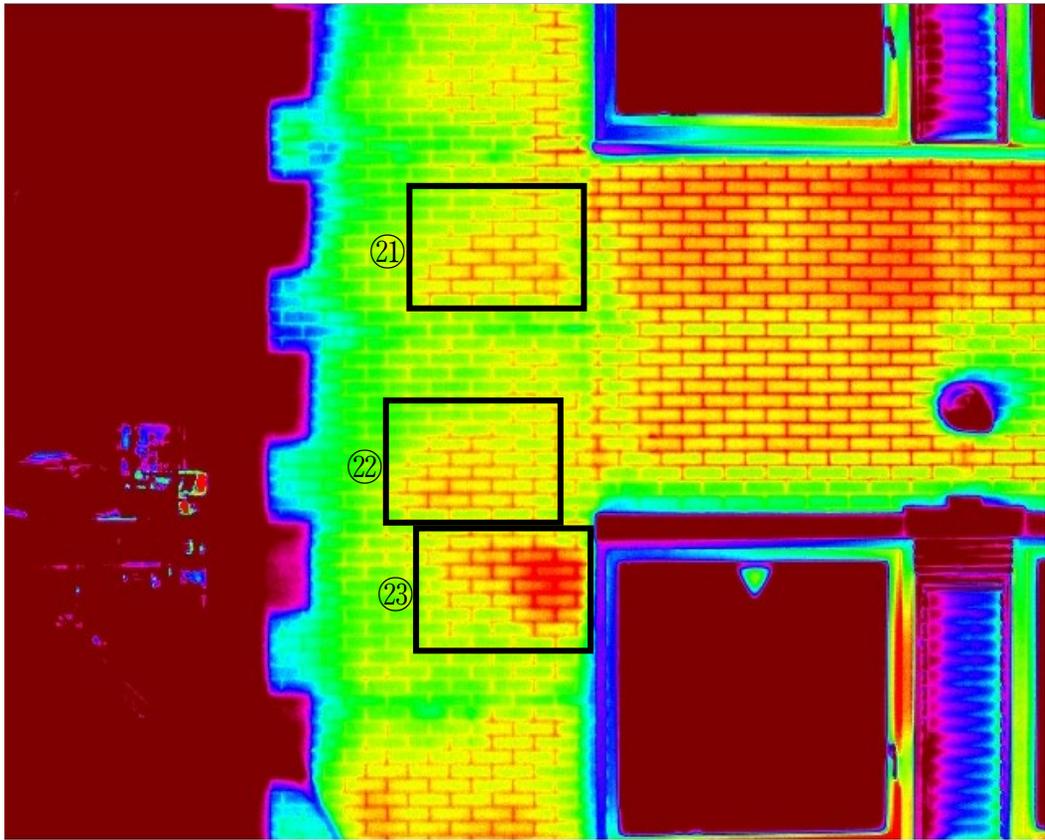
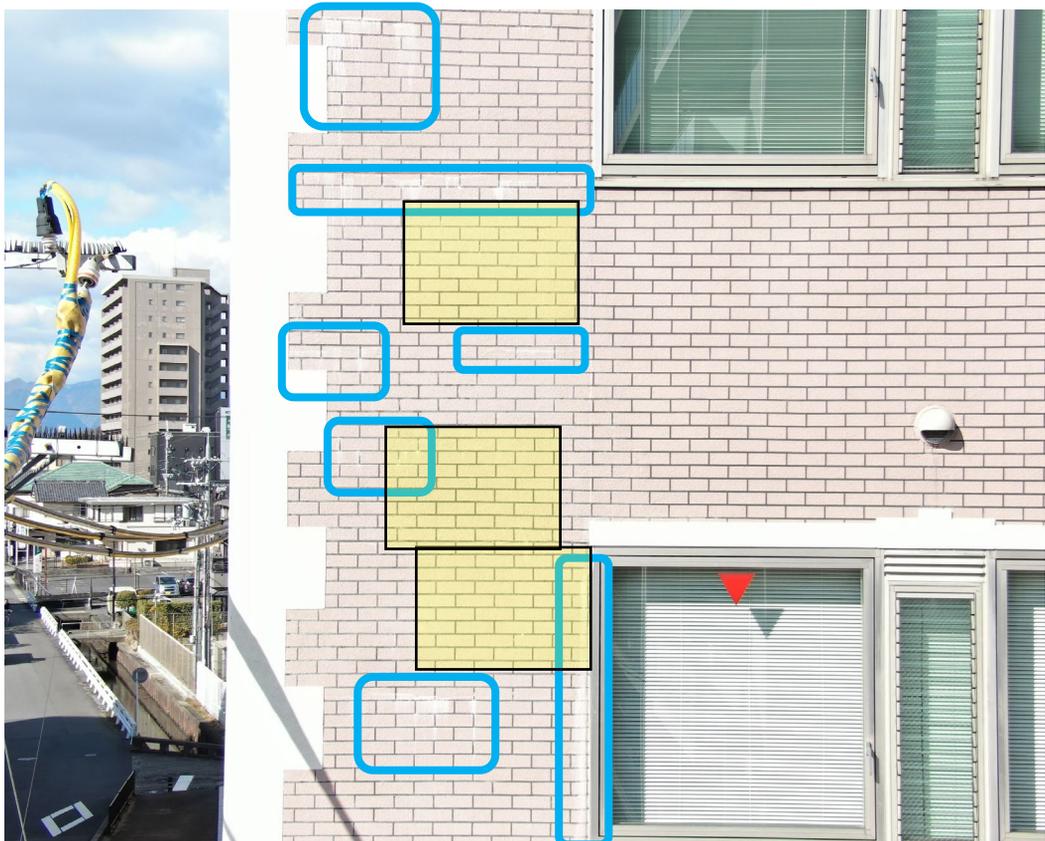
場所/部位②①②②③	南面3階4階
備考	黒枠内部は、高温反応が検出されているため、外壁の浮き、剥離の可能性があります。

※青枠内：エフロレッセンスの可能性あり

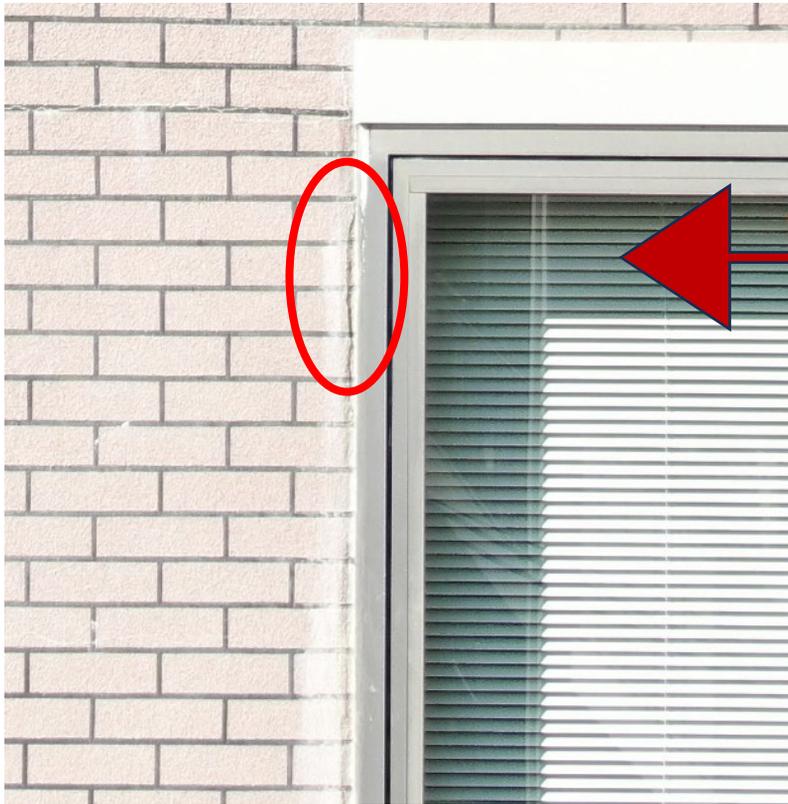
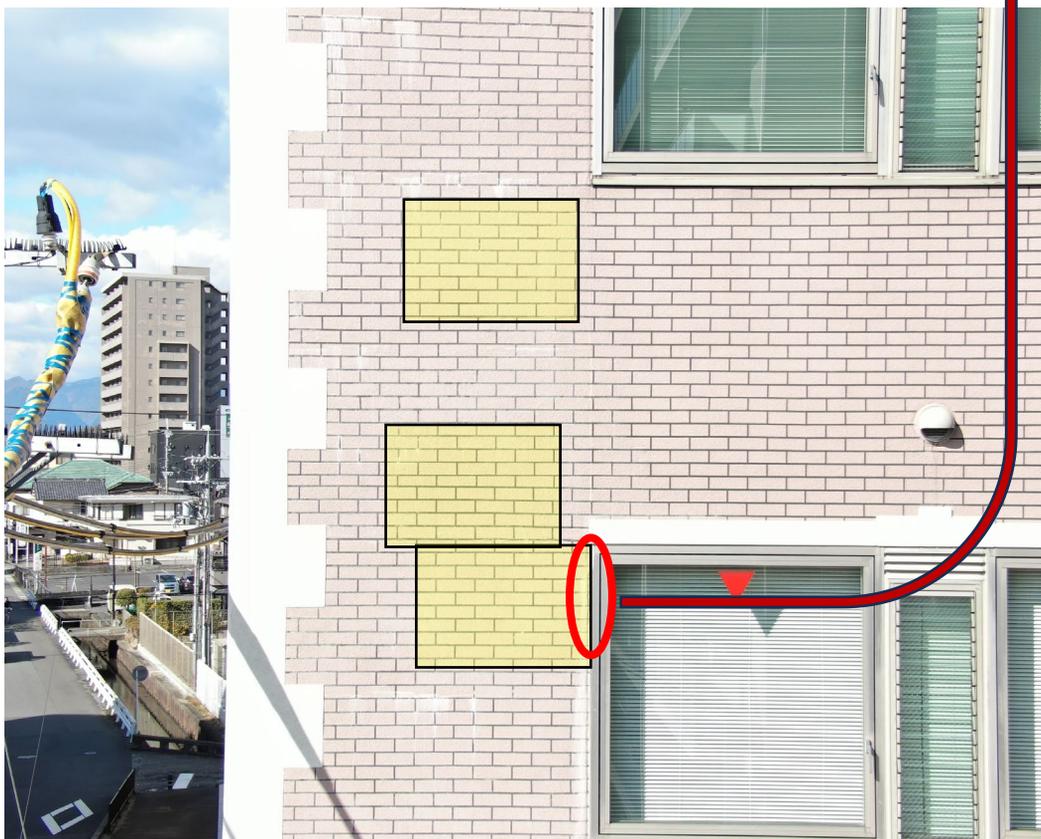
場所/部位⑳	南面3階
備考	可視画像からも外壁の浮きまたは亀裂が疑われる様子が確認できます。

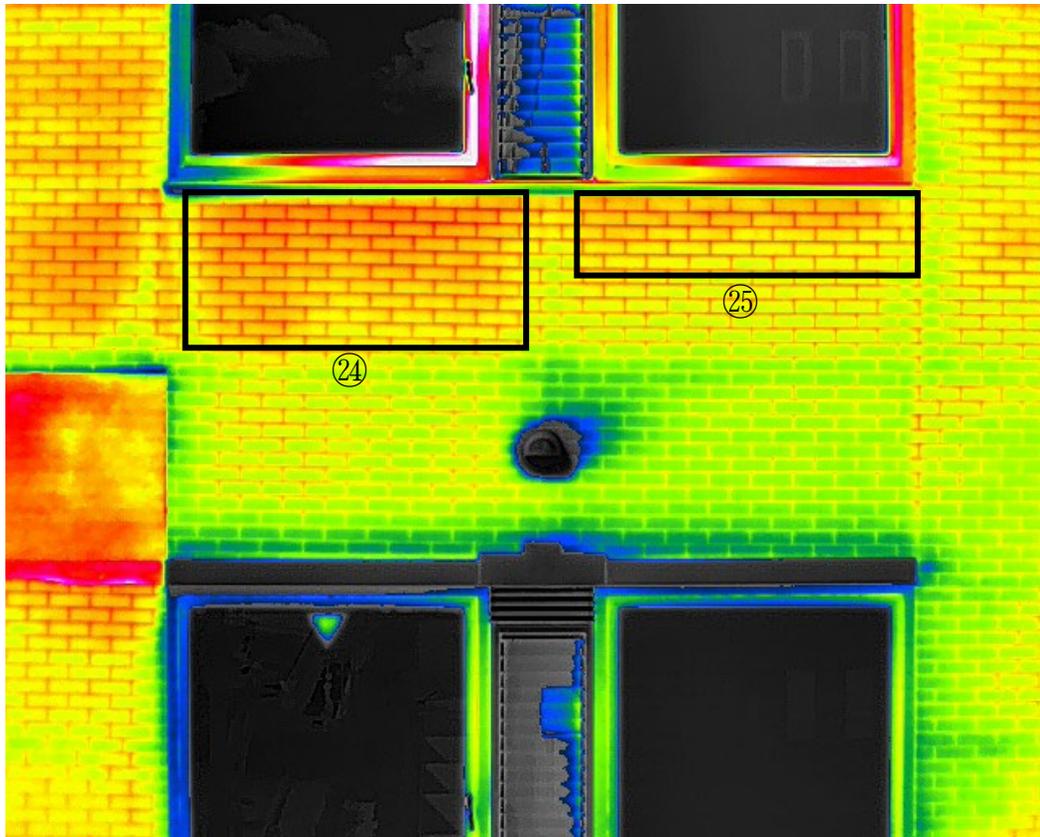
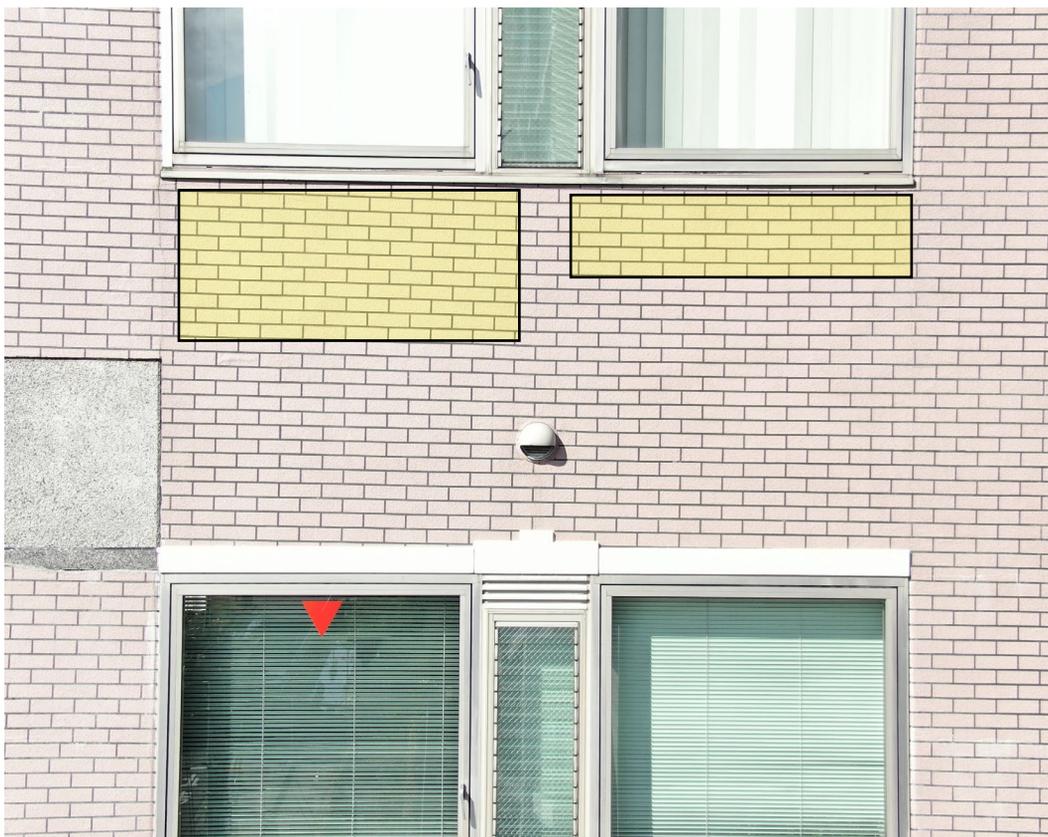
場所/部位②④⑤	南面5階
備考	黒枠内部は、高温反応が検出されているため、外壁の浮き、剥離の可能性があります。

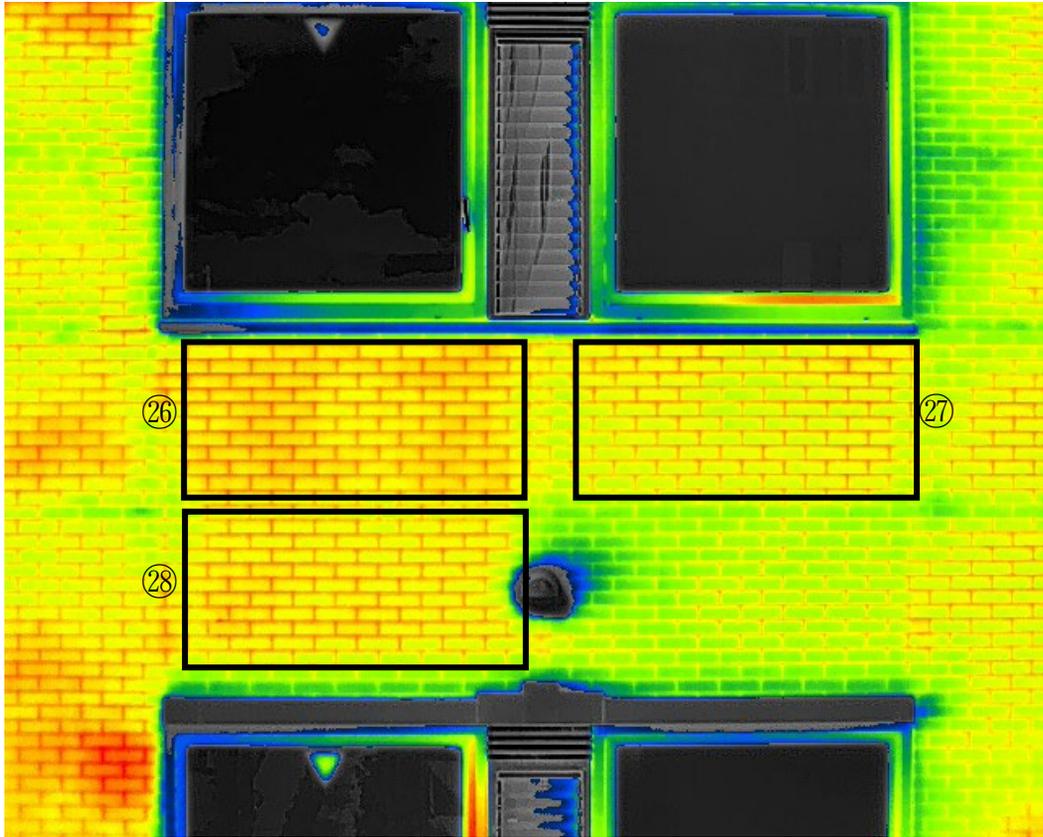
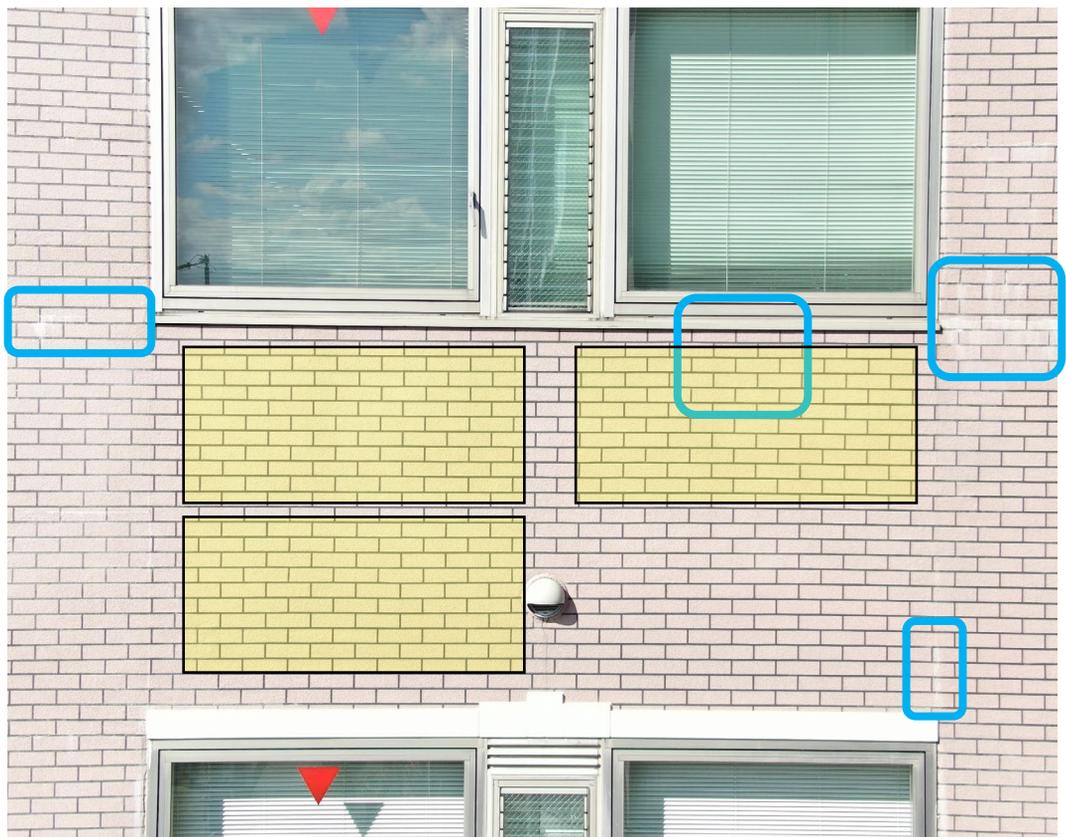
場所/部位②⑥②⑦②⑧	南面3階4階
備考	黒枠内部は、高温反応が検出されているため、外壁の浮き、剥離の可能性があります。

※青枠内：エフロレッセンスの可能性あり

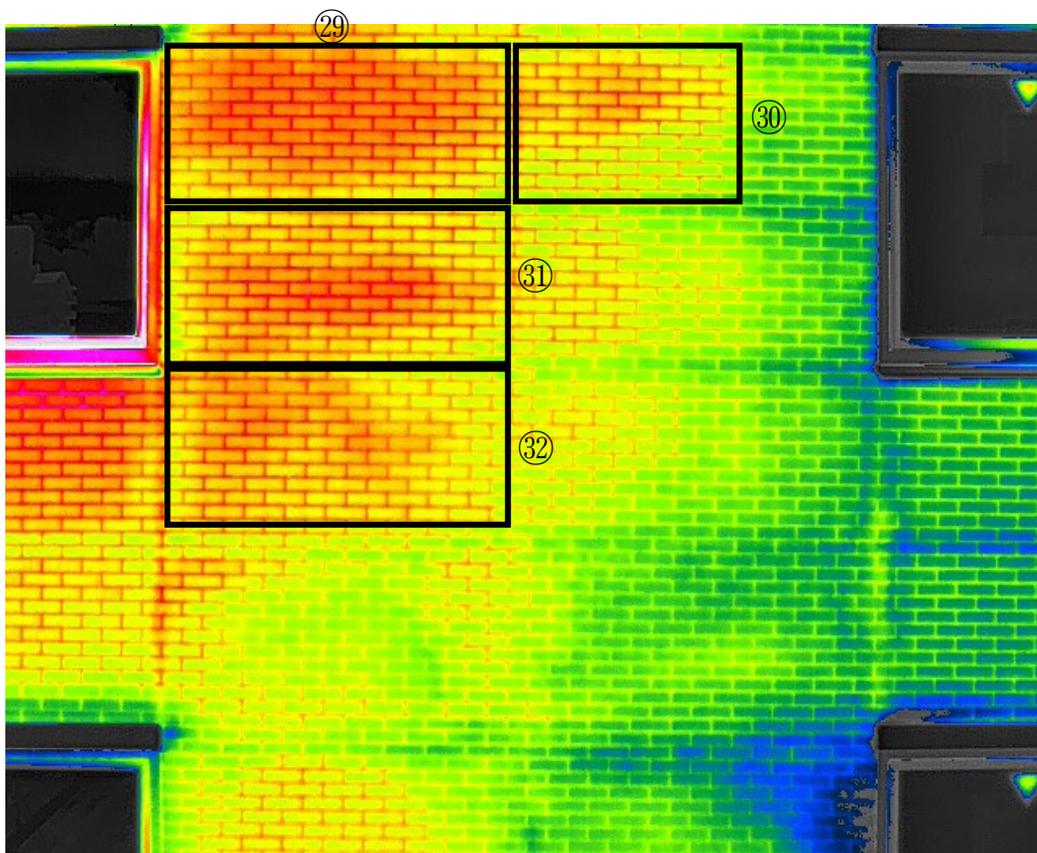
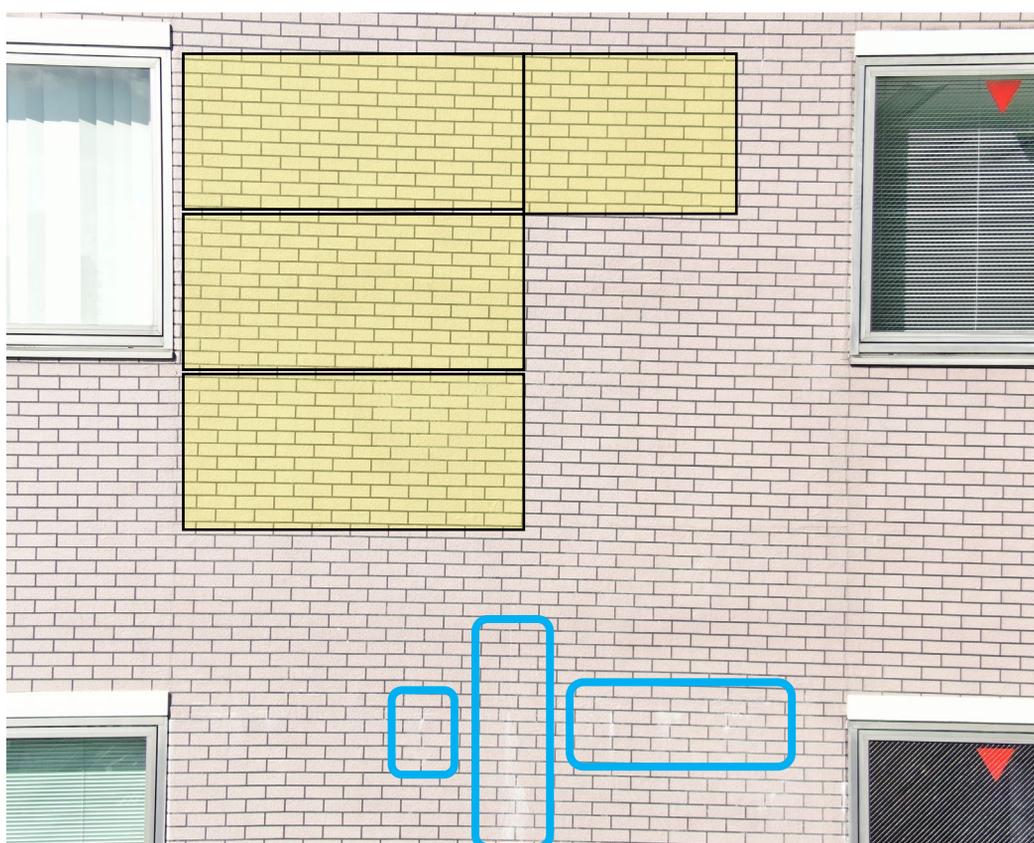
場所/部位②⑨③①③②	南面5階
備考	黒枠内部は、高温反応が検出されているため、外壁の浮き、剥離の可能性がります。

※青枠内：エフロレンスの可能性あり

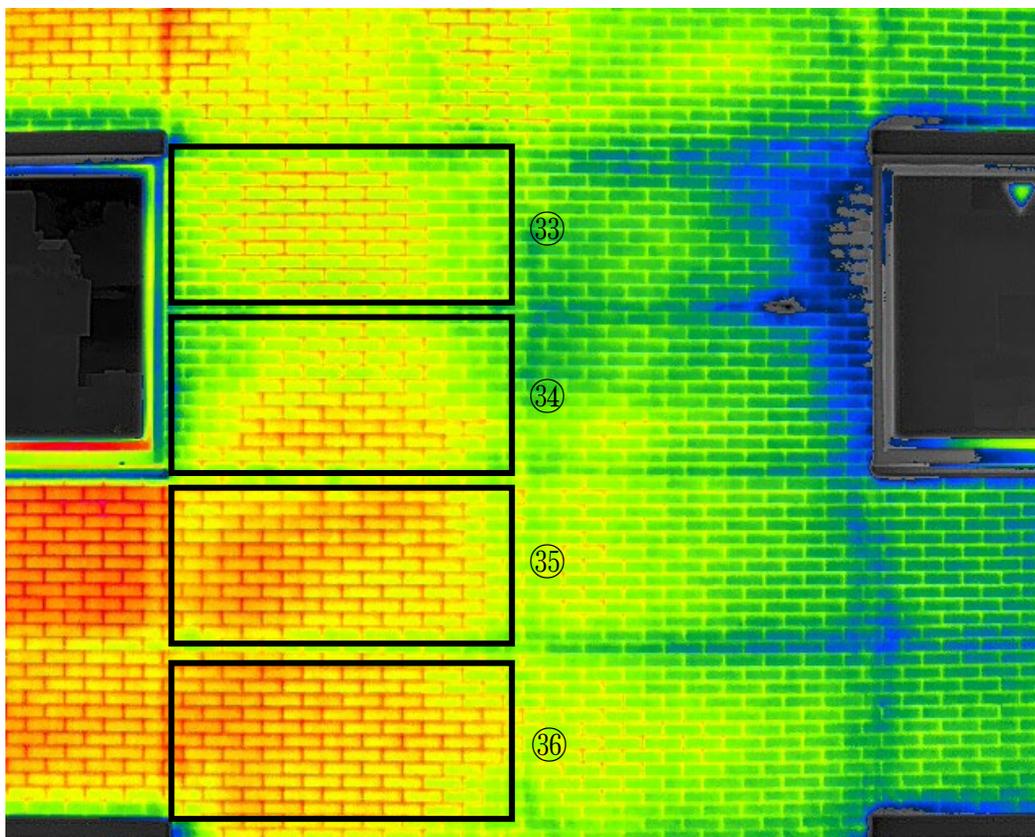
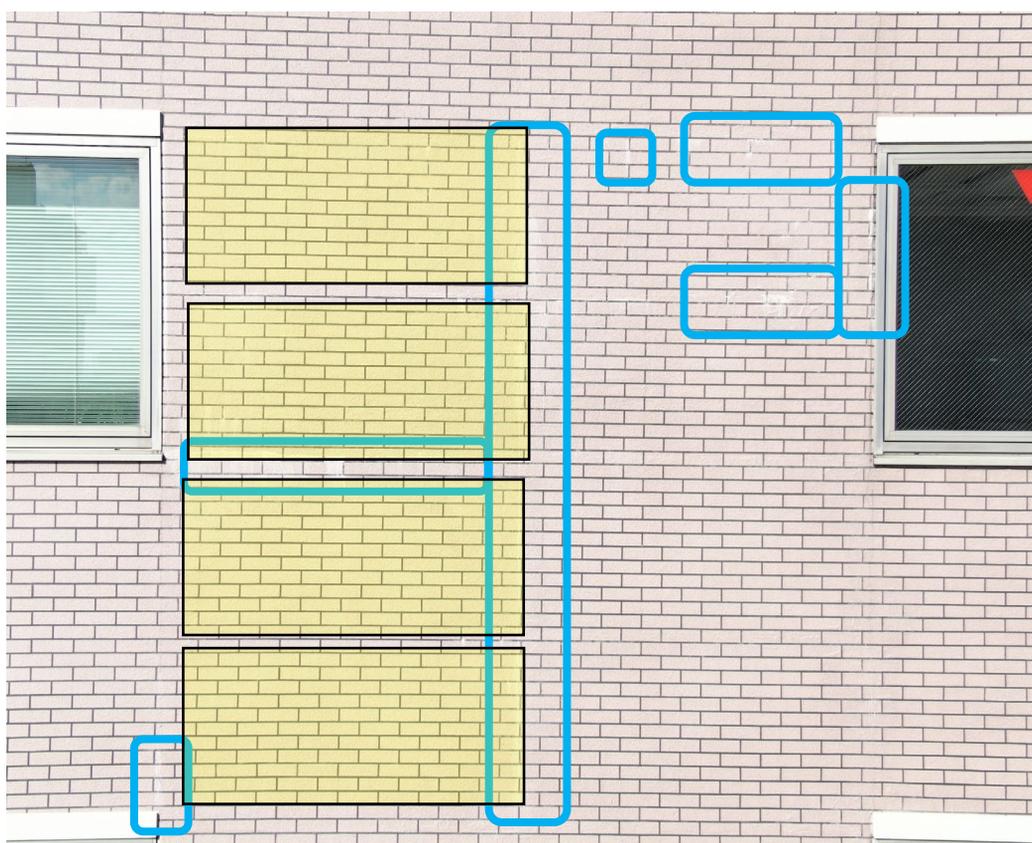
場所/部位③③④③⑤③⑥	南面3階4階
備考	黒枠内部は、高温反応が検出されているため、外壁の浮き、剥離の可能性があります。

※青枠内:エフロレッセンスの可能性あり

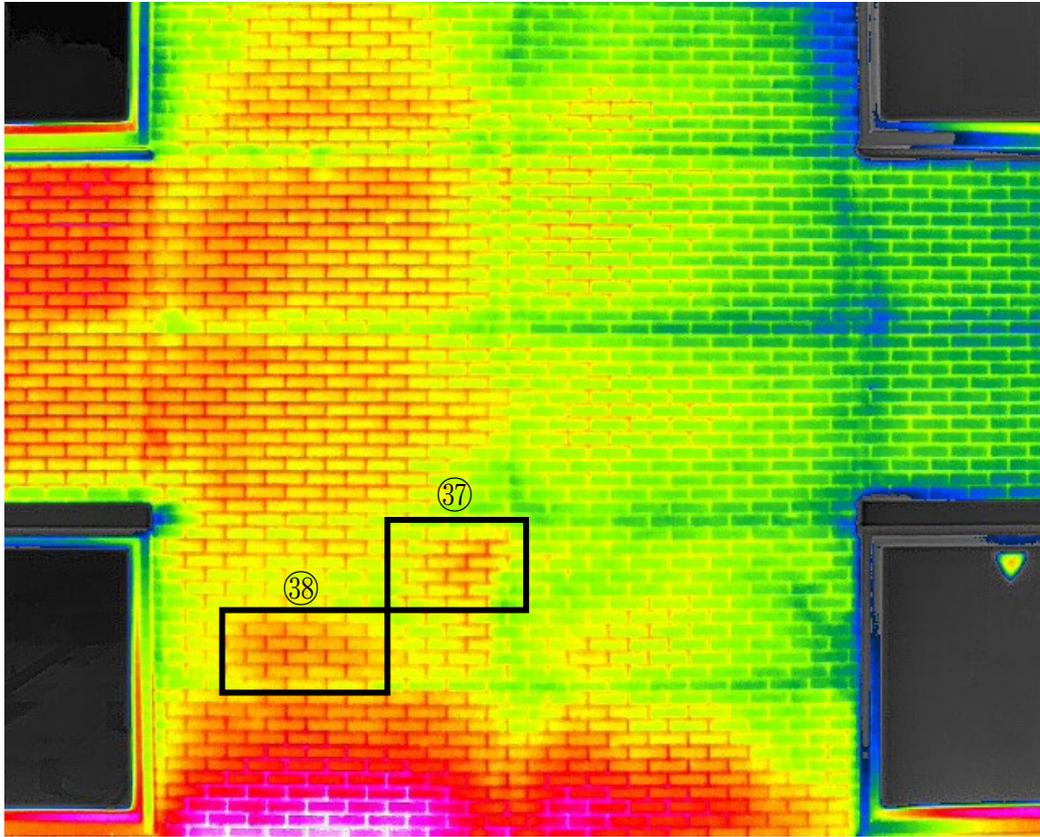
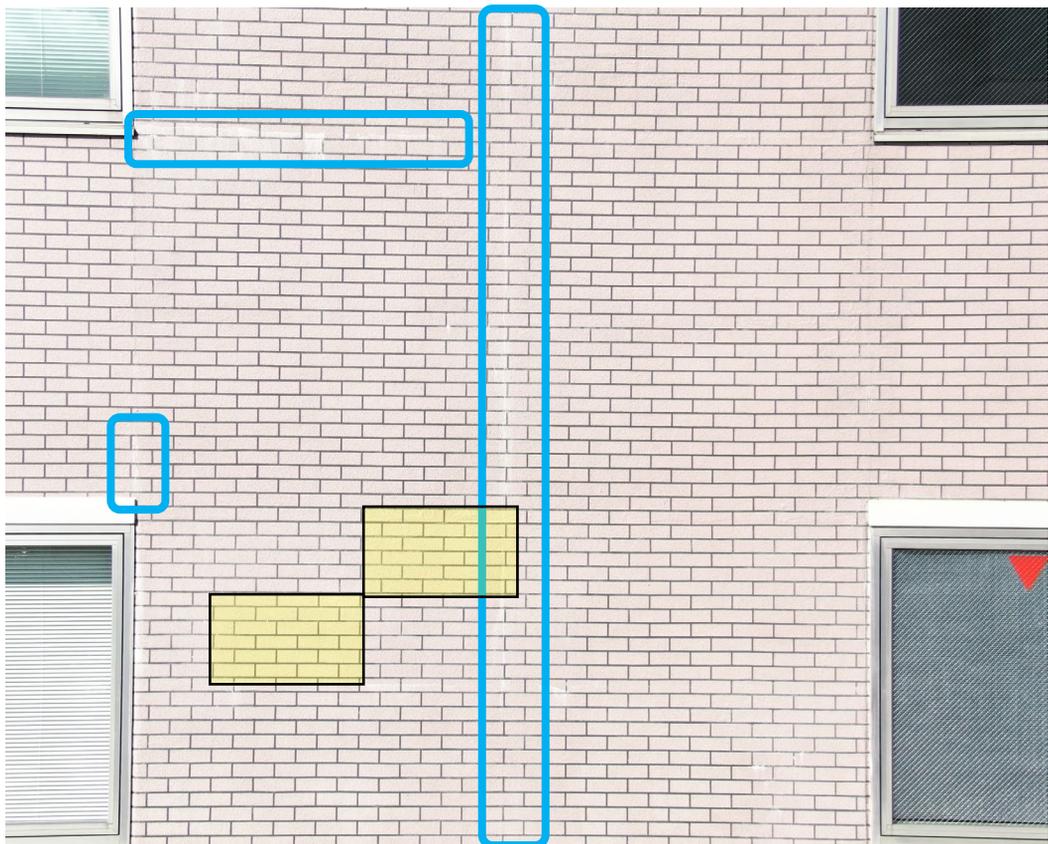
場所/部位③⑦③⑧	南面3階
備考	黒枠内部は、高温反応が検出されているため、外壁の浮き、剥離の可能性があります。

※青枠内:エフロレンスの可能性あり

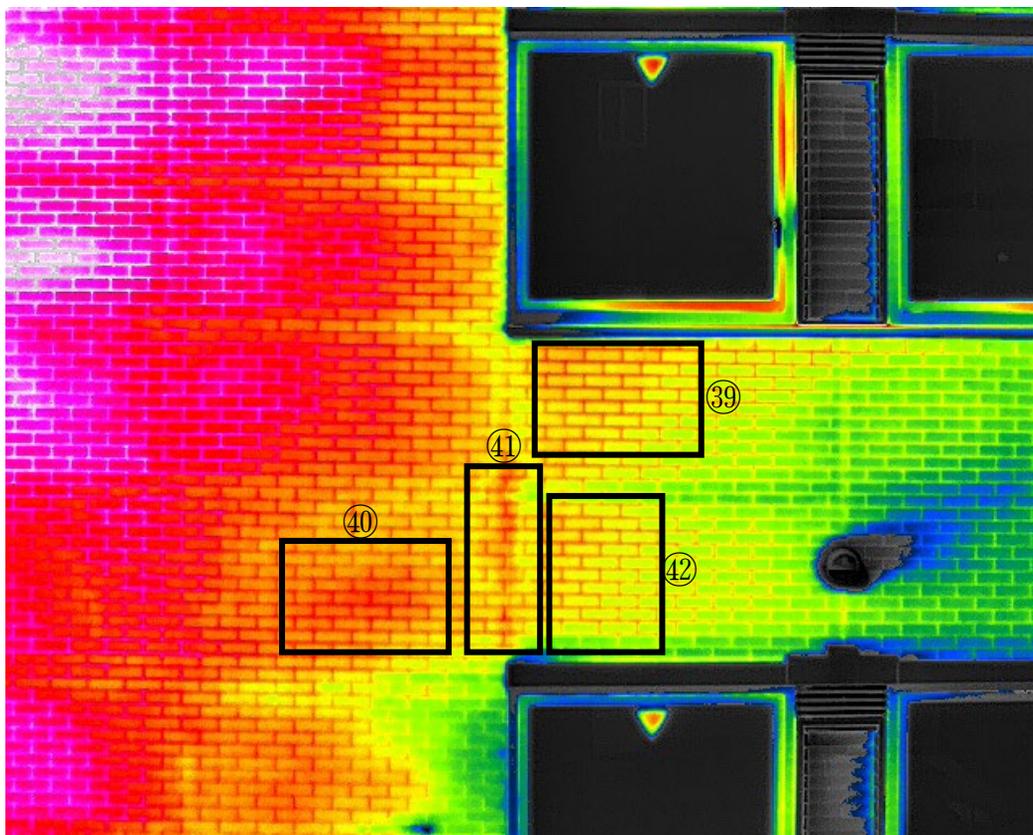
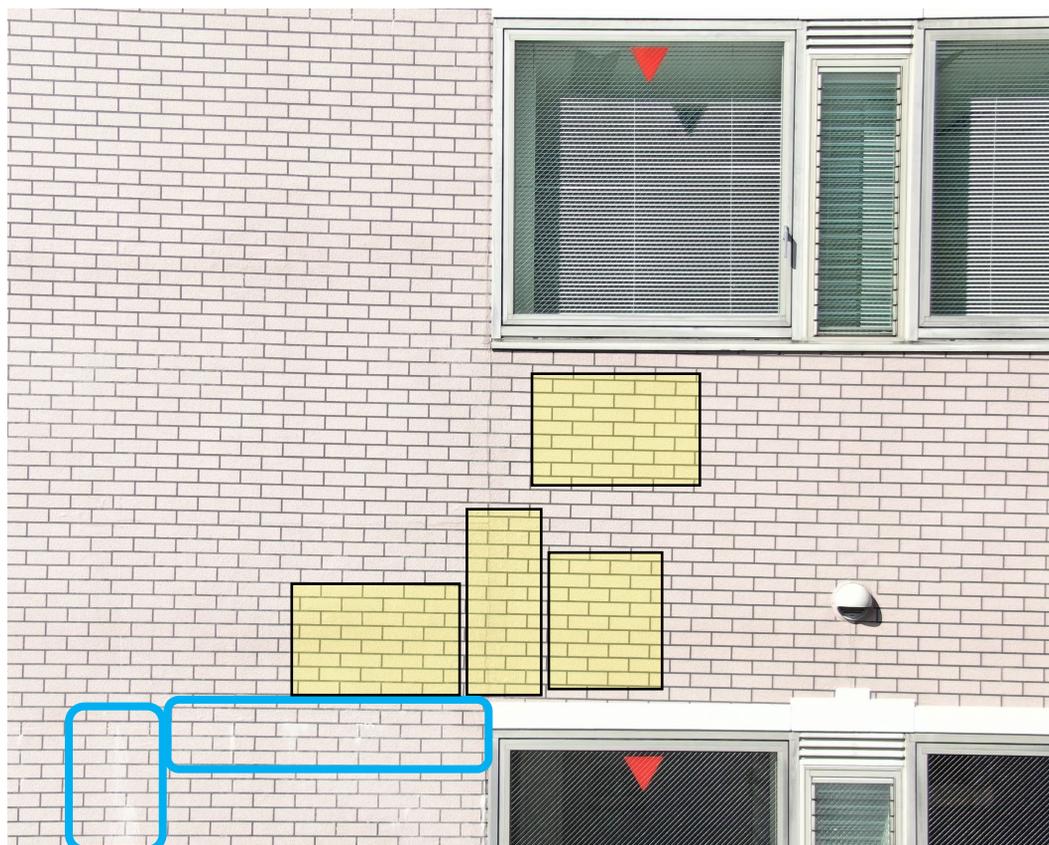
場所/部位③⑨④①④②	南面4階5階
備考	黒枠内部は、高温反応が検出されているため、外壁の浮き、剥離の可能性がります。

※青枠内：エフロレッセンスの可能性あり

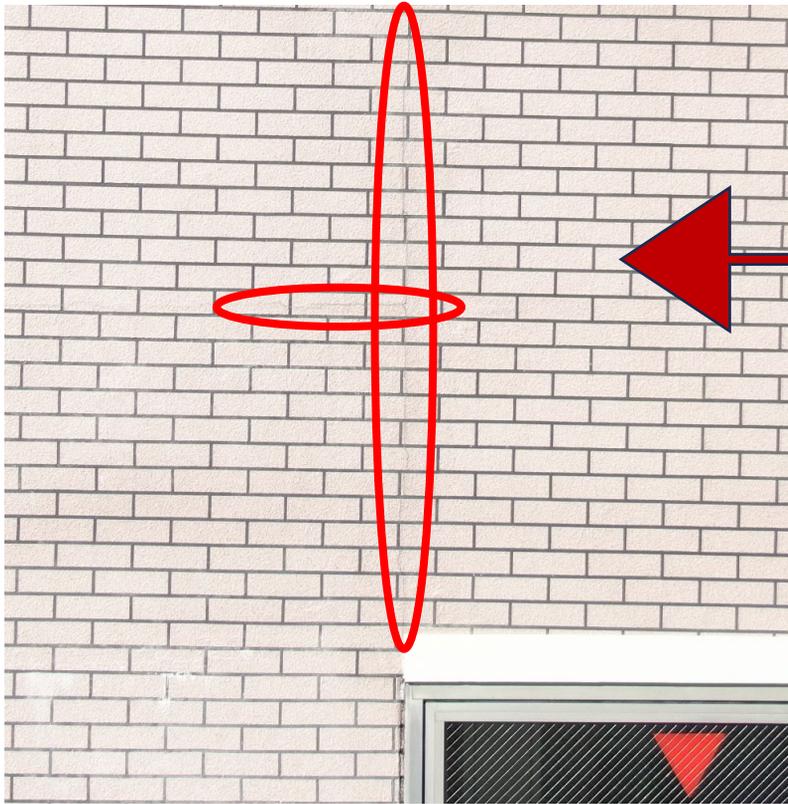
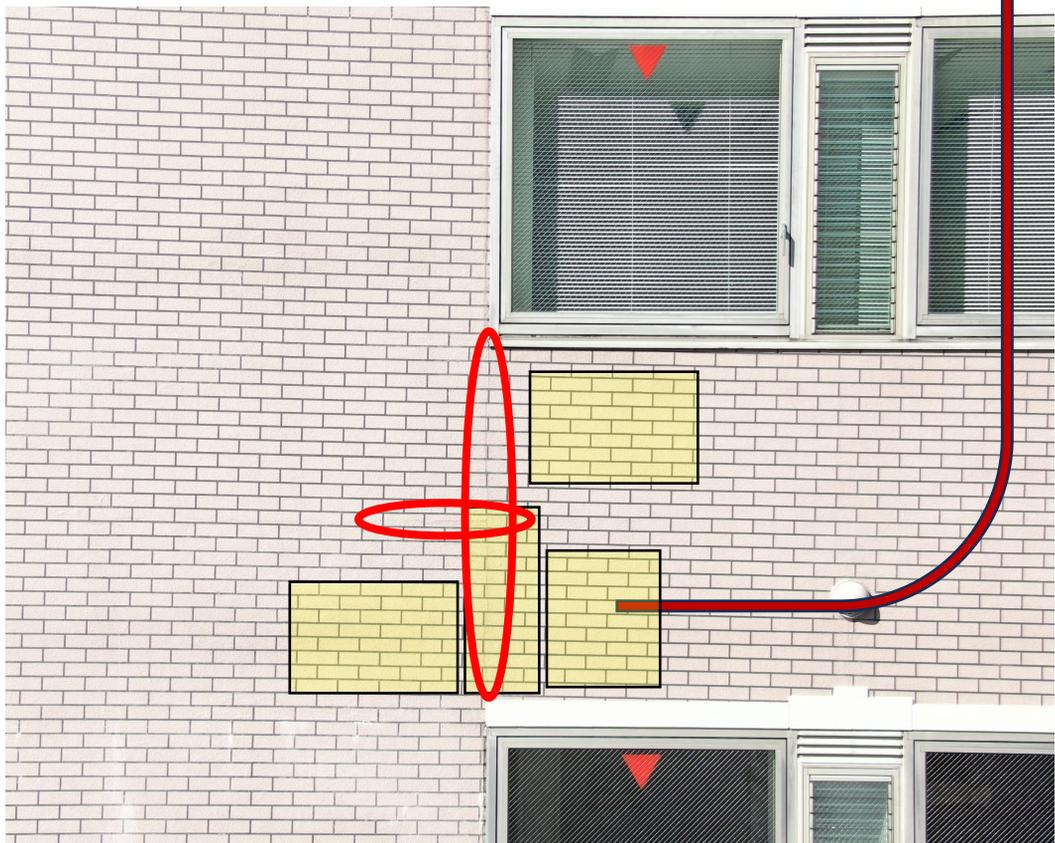
場所/部位④	南面4階5階
備考	可視画像からも 外壁の浮きまたは亀裂が疑われる様子が確認できます。

※青枠内:エフロレンスの可能性あり

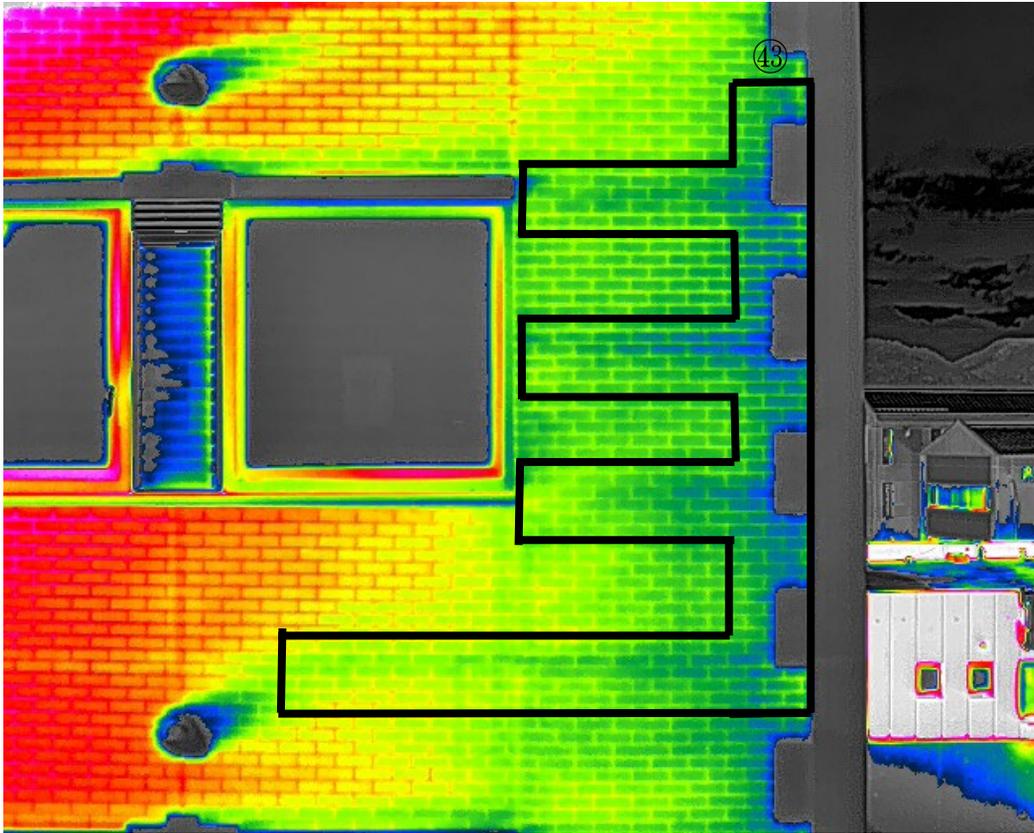
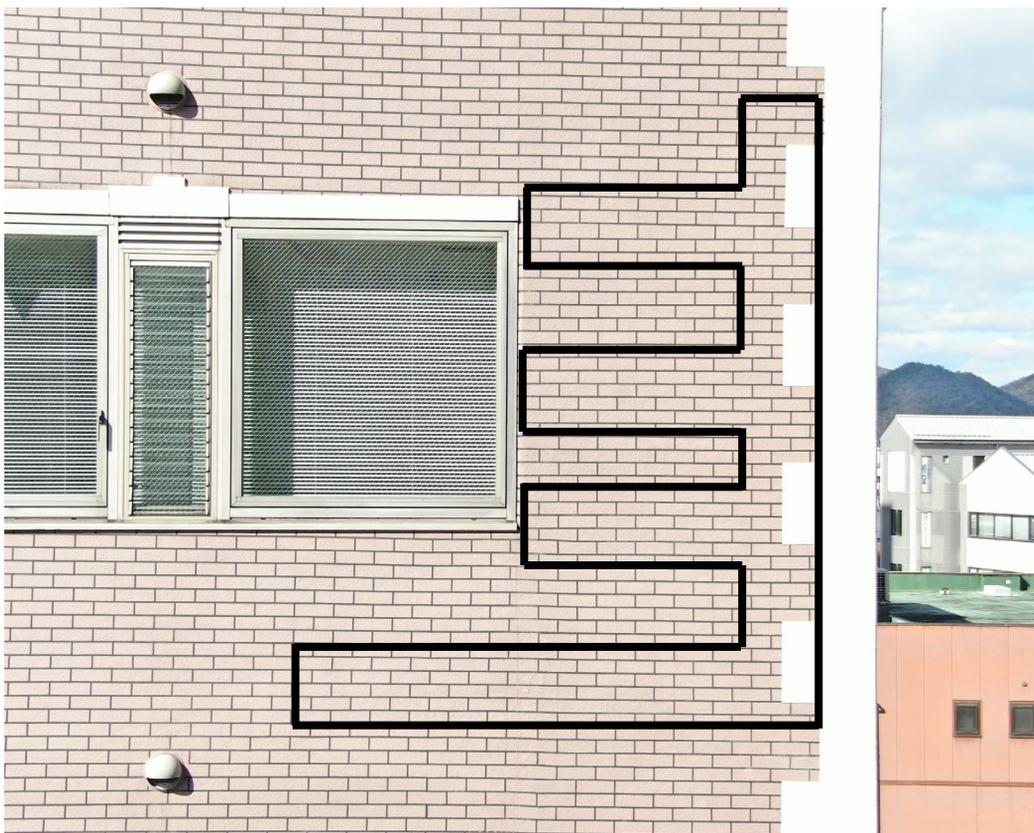
場所/部位④③	南面5階
備考	黒枠内部は、低温反応が検出されているため、外壁への水分滞留の可能性があります。

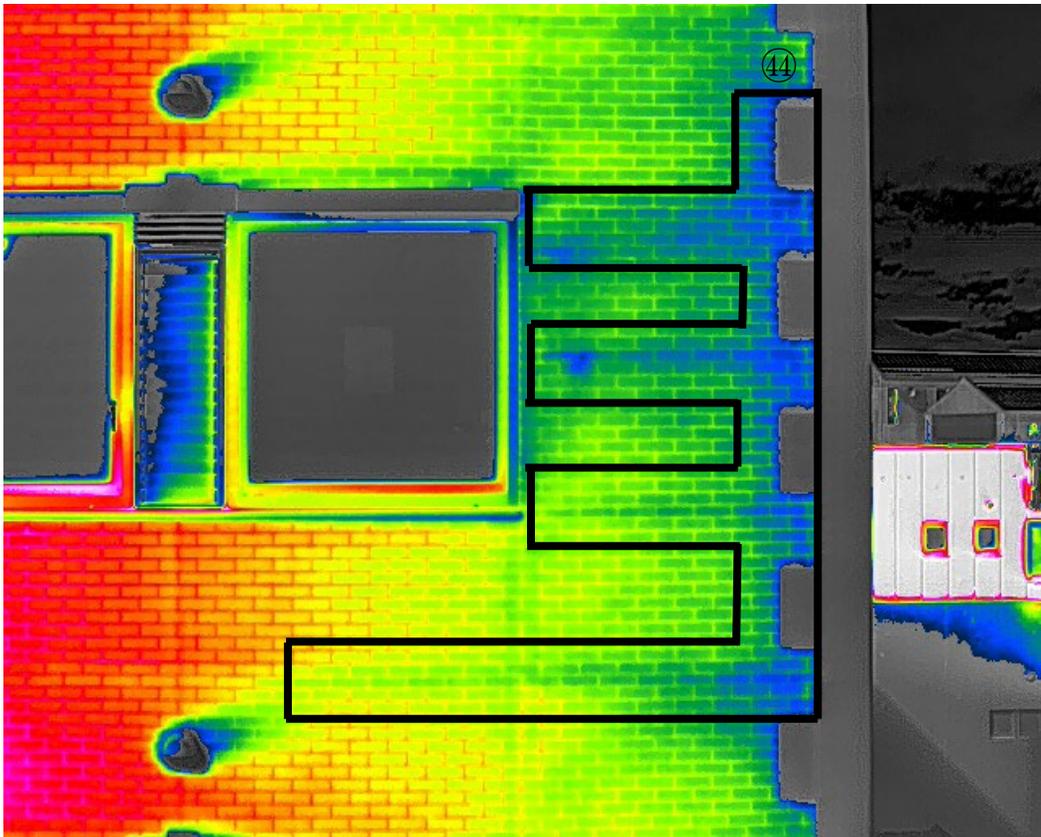
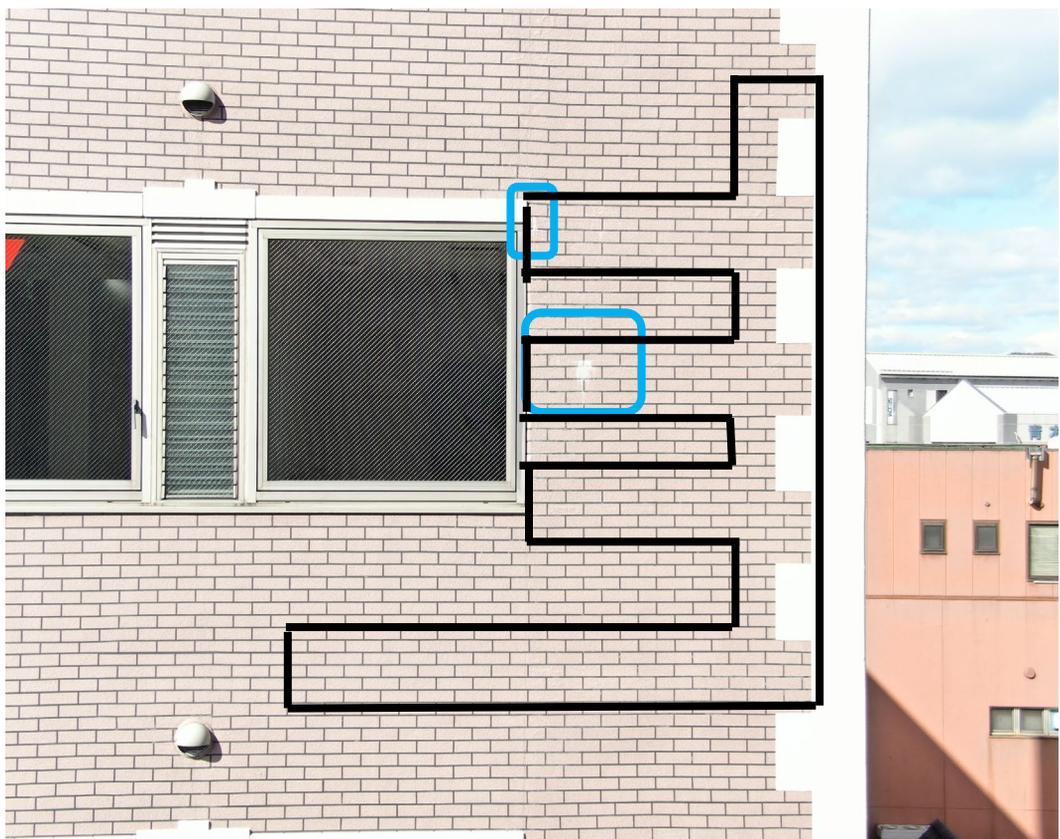
場所/部位④④	南面4階
備考	黒枠内部は、低温反応が検出されているため、外壁への水分滞留の可能性あります。

※青枠内:エフロレッセンスの可能性あり

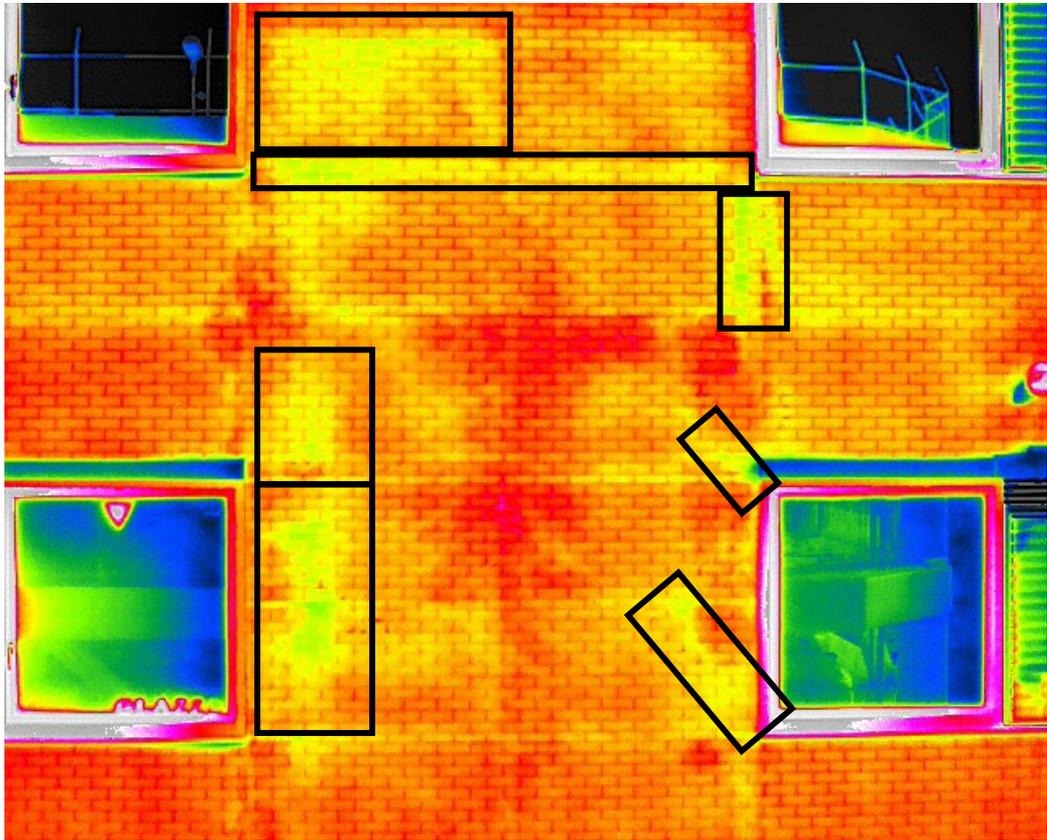
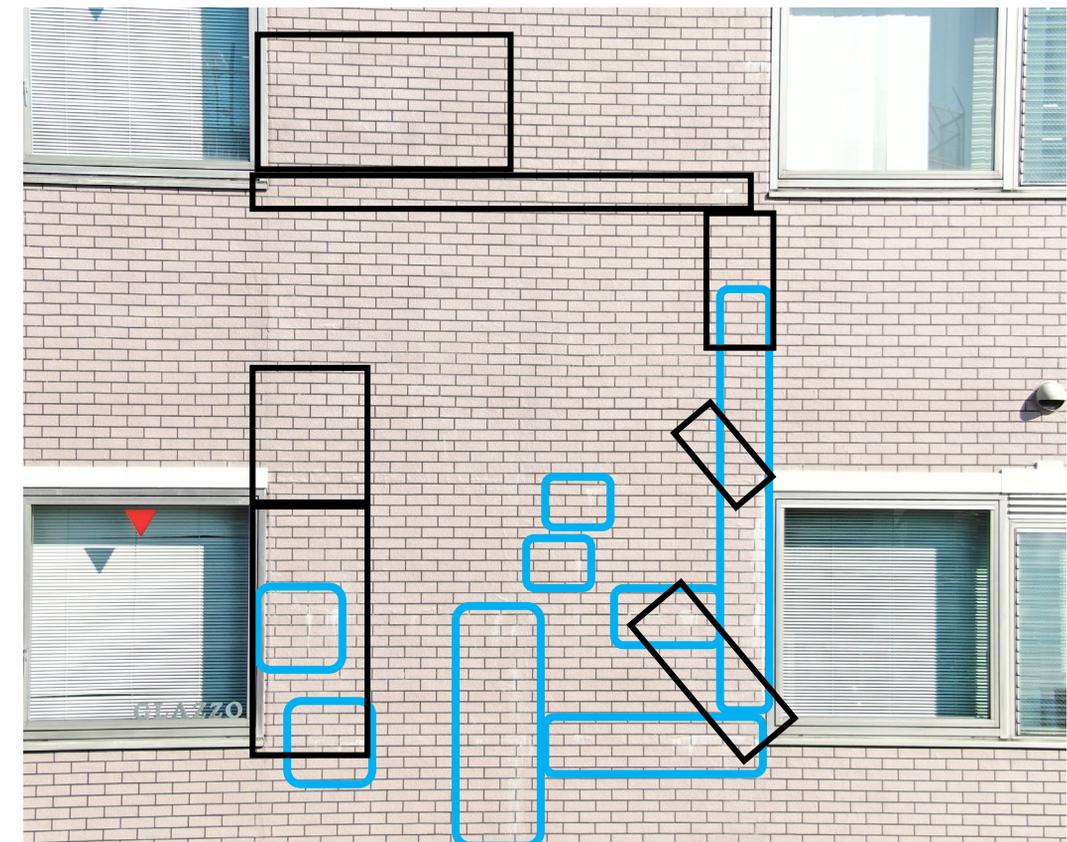
場所/部位	10ページと同じ画像を使用しております。
備考	黒枠内部は、低温反応が検出されているため、外壁への水分滞留の可能性ががあります。

※青枠内:エフロッセンスの可能性あり

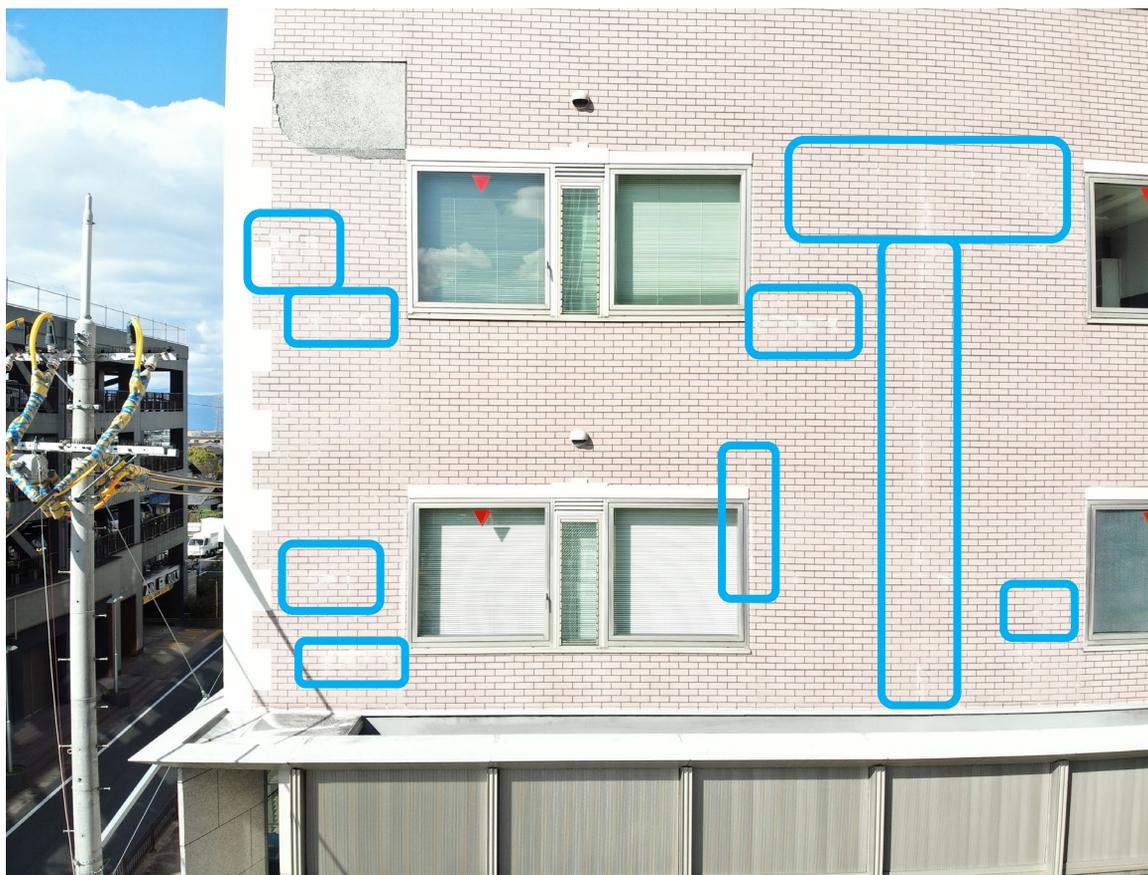
## 代表例：写真D

南面でも代表例以外の部位でも、外壁が白く変色しており、エフロレッセンスが発生している可能性がある部位が複数ございました。
