# 外壁調査結果報告書

調査内容	外壁調査
調査建物の所在地	
撮影面	外壁東面・西面・南面
調査日	
天気	晴れ
調査時間	10:00 現地入り(機体セッティング・ミーティング等) 10:50 東面調査 11:50 西面調査 12:25 南面調査 12:35 データ確認及び撤収準備 13:00 調査終了

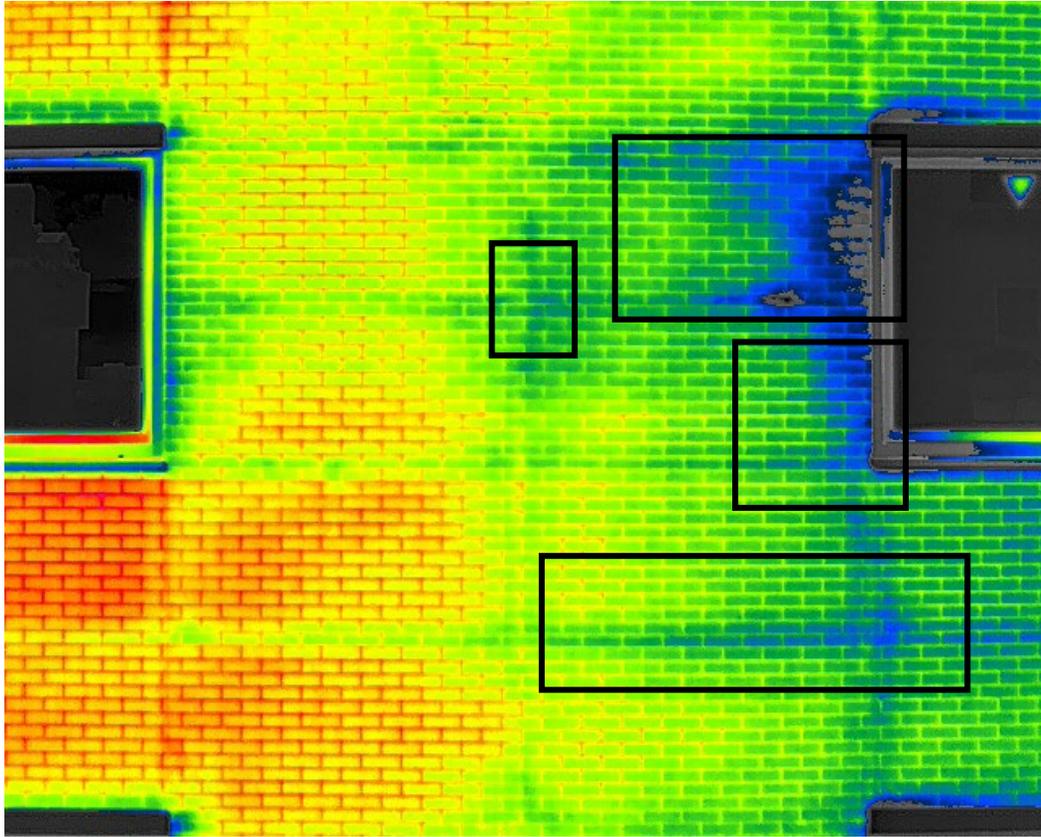
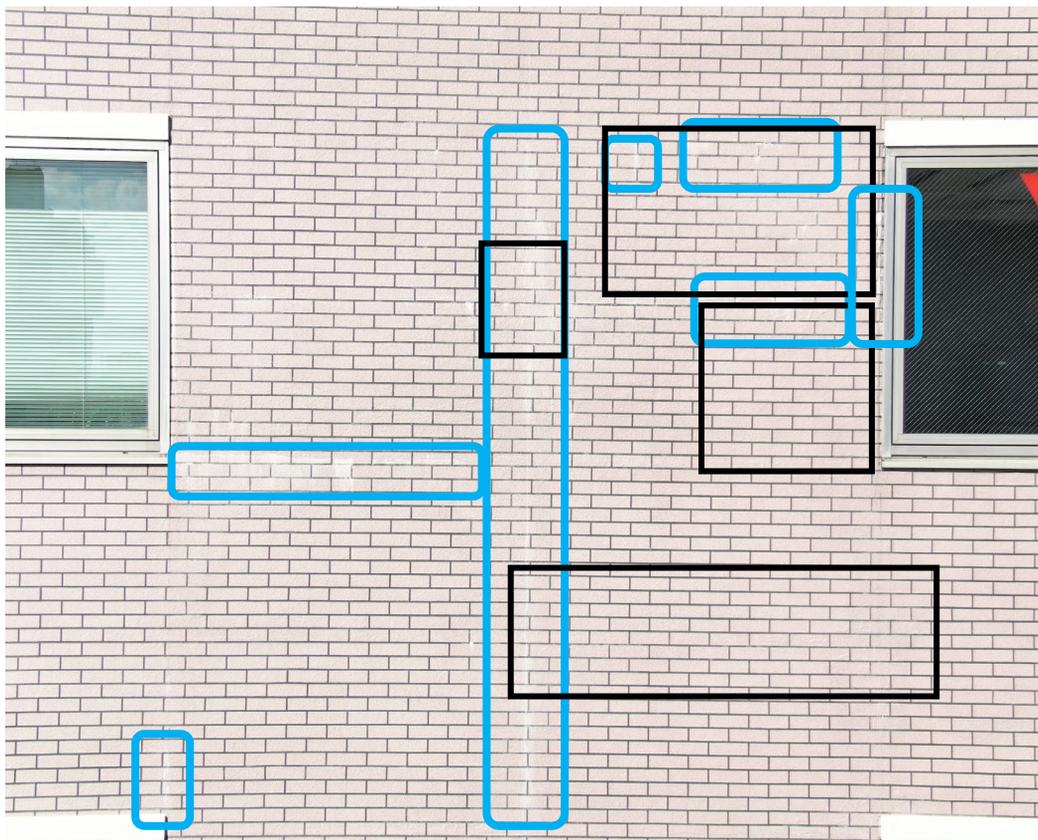
場所/部位	25ページと同じ画像を使用しております。
備考	黒枠内部は、低温反応が検出されているため、外壁への水分滞留の可能性ががあります。

※青枠内：エフロレッセンスの可能性あり
