# 外壁調査結果報告書

調査内容	外壁調査
調査建物の所在地	
撮影面	外壁東面・西面・南面
調査日	
天気	晴れ
調査時間	10:00 現地入り(機体セッティング・ミーティング等) 10:50 東面調査 11:50 西面調査 12:25 南面調査 12:35 データ確認及び撤収準備 13:00 調査終了

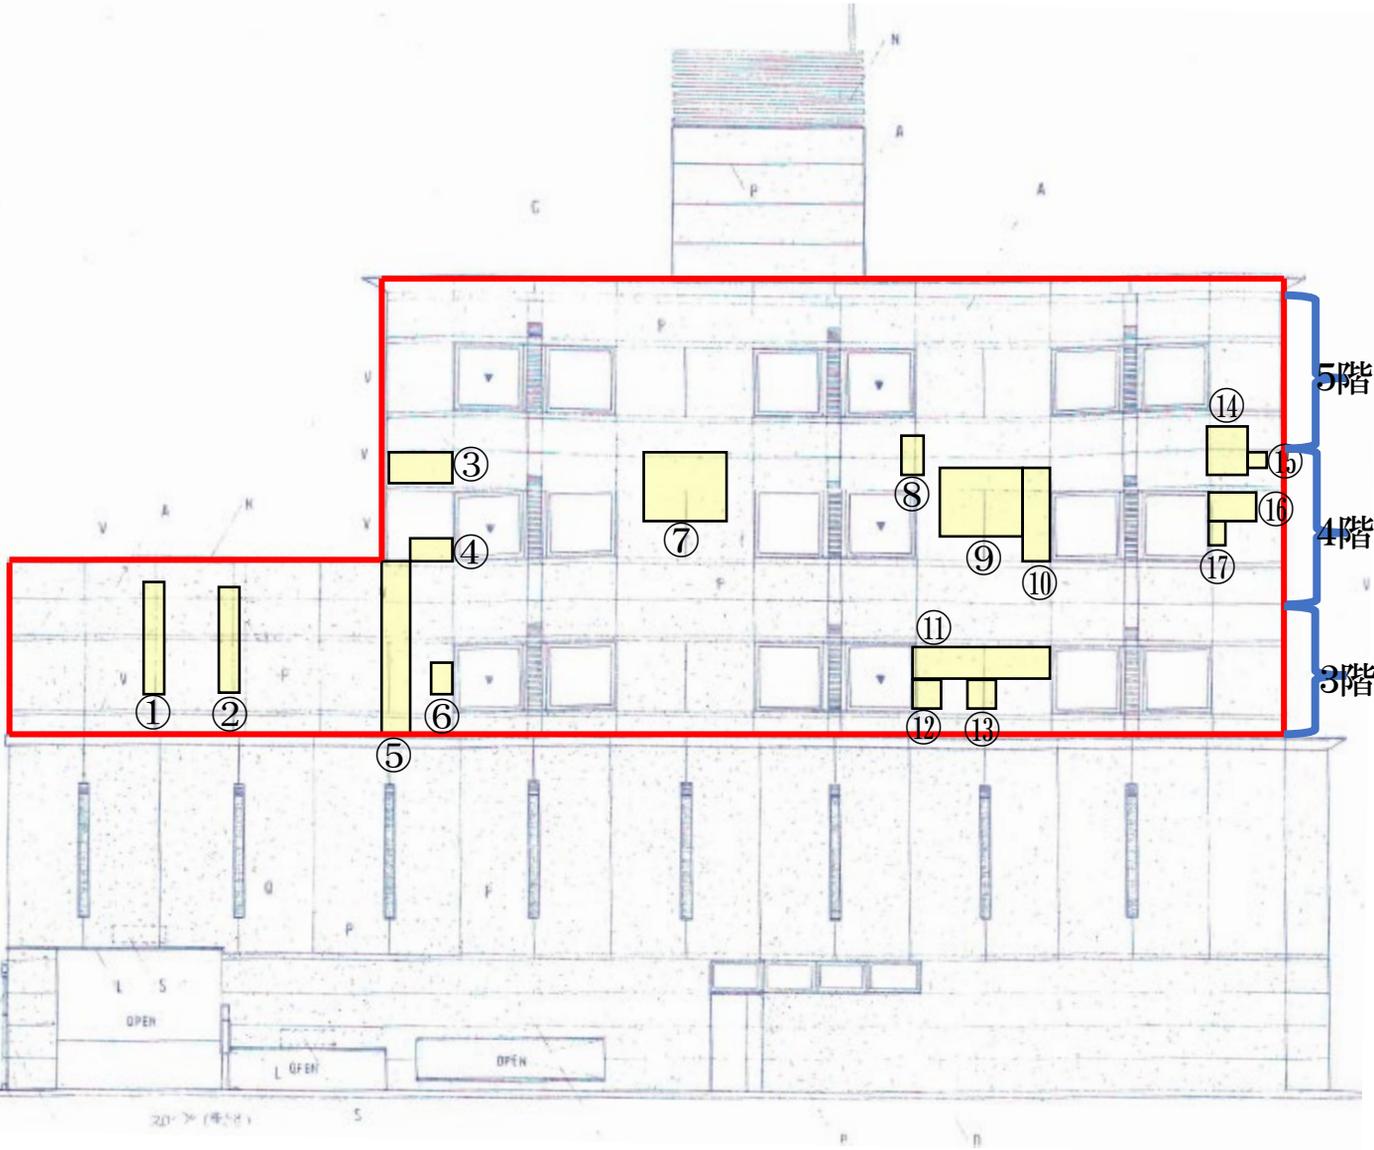
# 西面全体図

■調査範囲：赤枠内(西面3階～5階)

※注意：上記の立面図と実際の2階部分の窓の位置が異なっている。

西面部位①～⑱のように外壁のひび割れ、損傷、亀裂が発生しております。外壁全体を通して特に高温反応が検出され浮きの可能性が高いと疑われる部位を提示しておりますが、その他部位でも高温反応が検出されている箇所もあり、今後外壁の浮きが侵攻していく可能性がございます。

部位⑤⑱のようにすでに外壁の剥離が始まっている箇所もございますので、早急に修繕工事等をすすめていただくことをお薦めいたします。

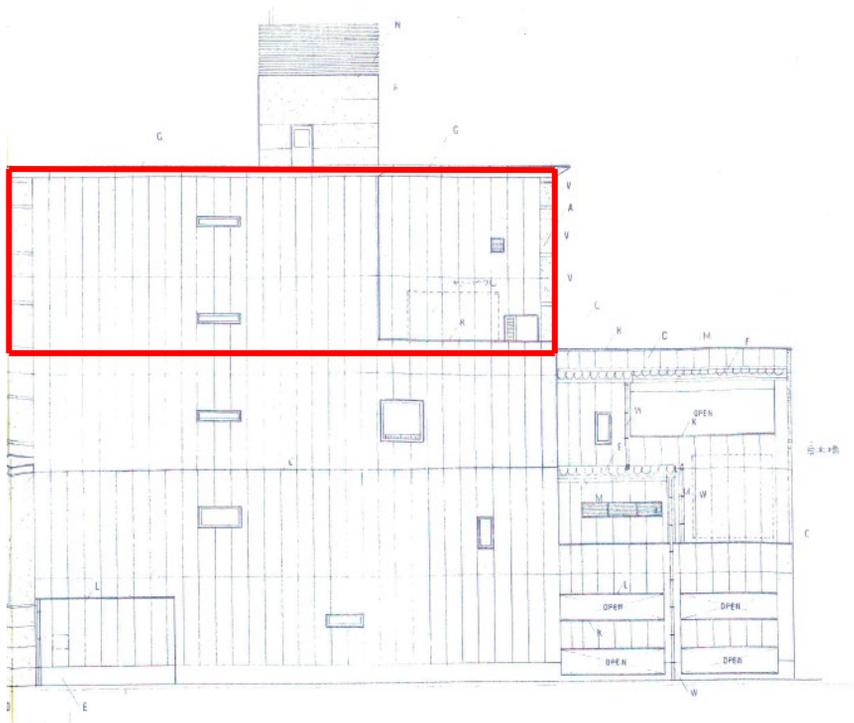
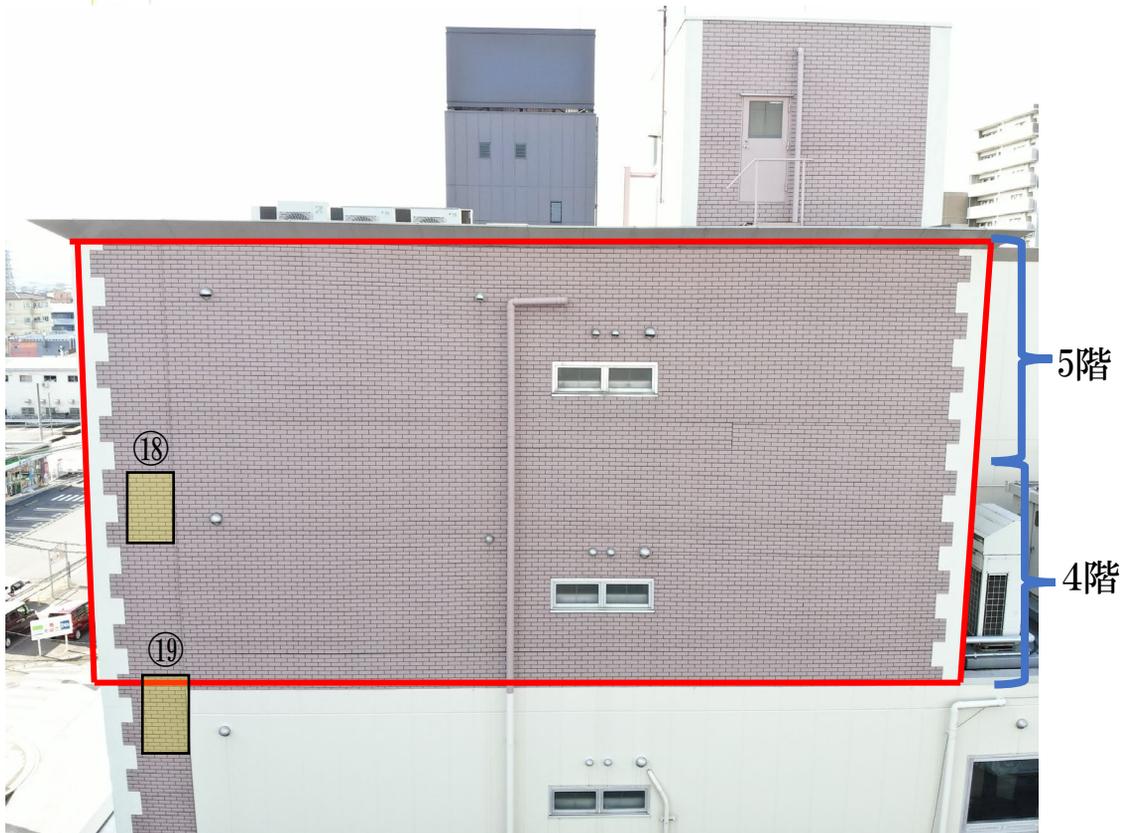
# 東面全体図

■調査範囲：赤枠内(東面4階～5階)

可視画像も併せて解析を行い、西面のように大きな亀裂や損傷はございませんが、やはり一部の部位では亀裂の発生や高温反応が出ていることから目視では確認できないところで外壁の劣化が侵攻していくことがございますので、定期的な点検及びメンテナンス、修繕を計画的に実施していただくことをお薦めいたします。

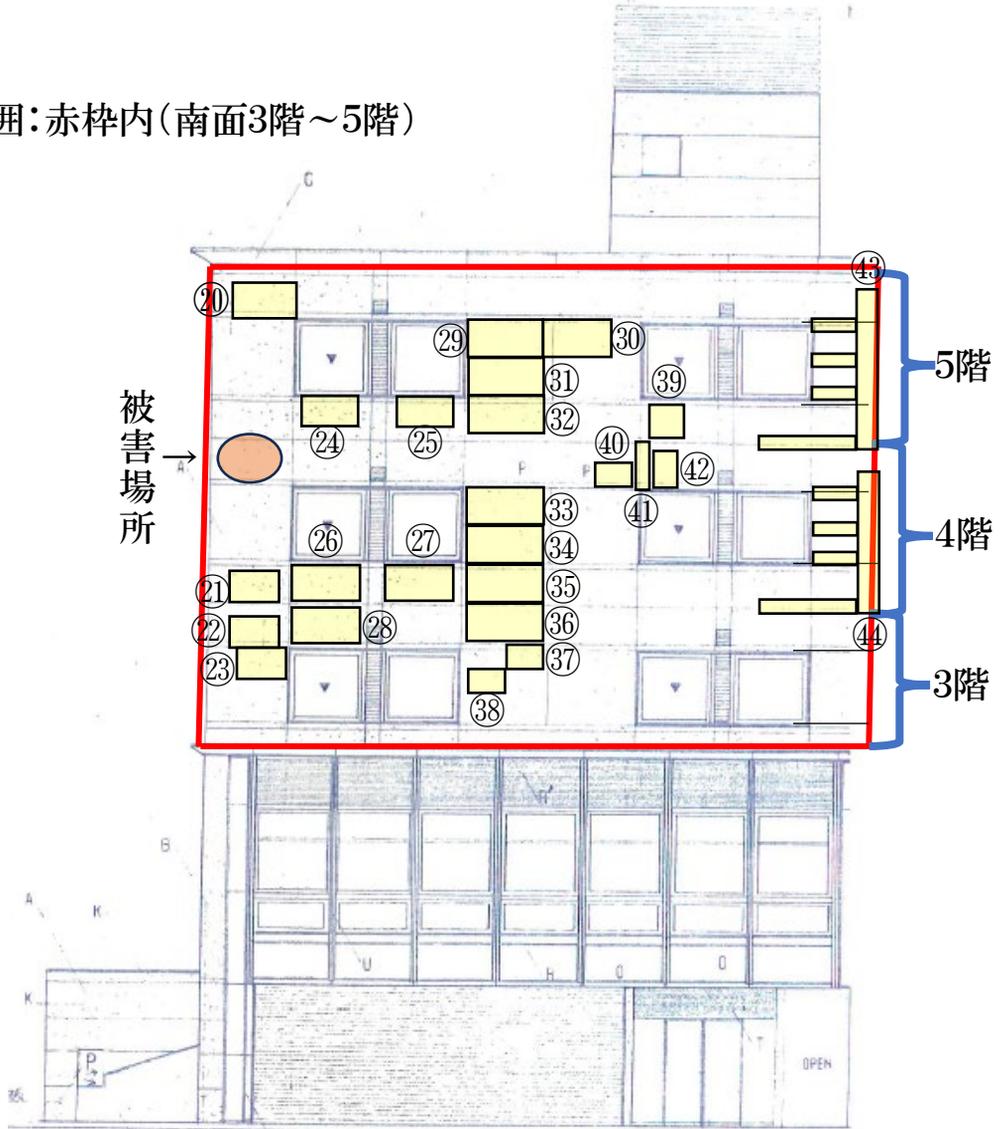
# 南面全体図

■調査範囲：赤枠内(南面3階～5階)

※注意：立面図は建物を正面から見て右側の部分が切れておりましたので、立面図に少し書き足しを行っております。

西面と同様に、外壁のひび割れ、損傷、亀裂、浮き、水分滞留等の被害が侵攻している可能性がございます。

南面に関してはすでに、外壁の剥落が発生している外壁面となり、歩行者が多い道路に面しておりますので、早急に修繕工事等をすすめていただくことをお薦めいたします。

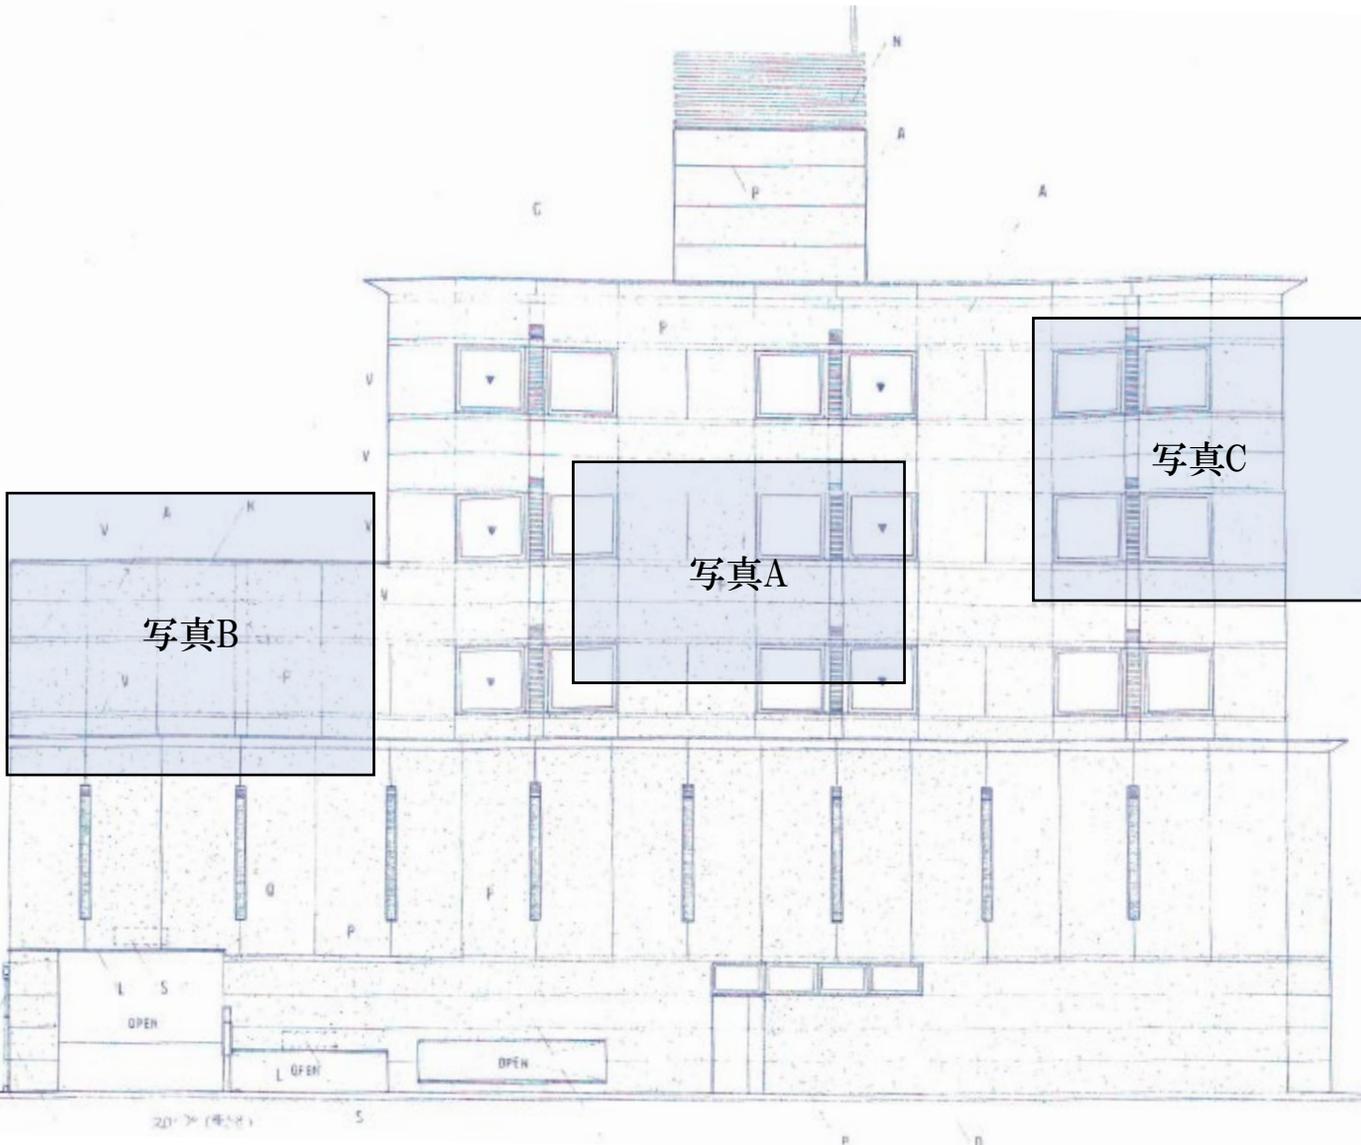
## 西面全体図

西面では代表例以外の部位でも、外壁が白く変色しており、エフロレッセンスが発生している可能性がある部位が複数ございました。

外壁の亀裂から水分侵入をすることにより、外壁内部の腐食が始まる可能性や、膨張しコンクリートの爆裂現象、外壁の剥離・落下が起きる場合もあるため、早めの修繕をお薦めいたします。
